Commune : **CAZILHAC** | **Parc**

Commentaires : Palajanel | **1** Repère(s) sur le site

**15 octobre 2018** | Altitude calculée de l'eau : **133.78 m**

**SOURCE DE REPÉRAGE : LEVÉ POST CRUE SUITE AUX DÉBOREMENT DE L'AUDE DU 15 OCTOBRE 2018, PAR AGERIN POUR LE COMPTE DU SERVICE DE PRÉVISION DES CRUES MO - 16/01/2019**

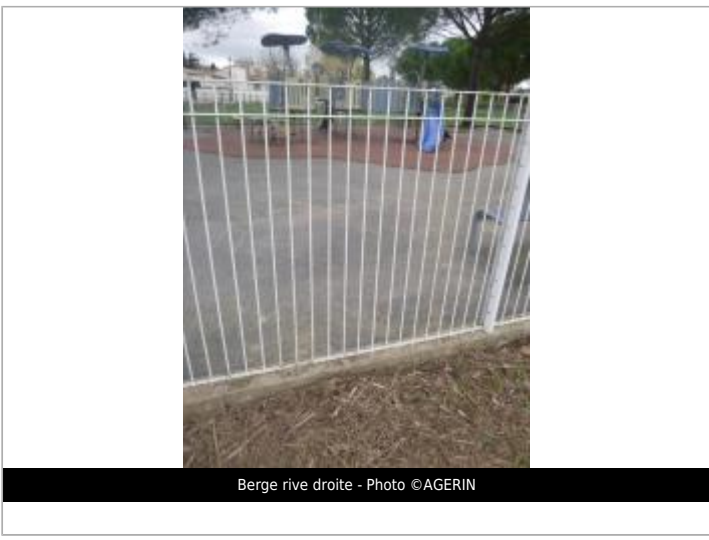
Nature de l'inondation : **Débordement de cours d'eau** | Nature du repère : **Laisse d'inondation**

Commentaires : Débris végétaux parc

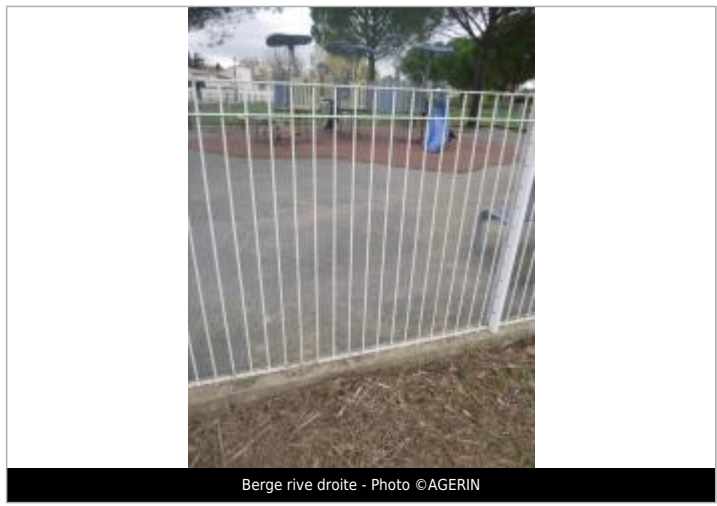
Code : AGERIN2018\_R\_330\_1 Date de mise à jour : 23/12/2019  
 Auteur : SPC MO

Maximum de l'inondation : Non  
 Visibilité : Non renseigné État du repère : Non renseigné  
 Pérennité : Non renseigné Repère calculé : Non renseigné  
 PHEC : Non renseigné

Méthode : GPS  
 Organisme : GEOSPHAIR  
 Référence nivelée : Marque d'inondation  
 Système altimétrique : NGF IGN 1969 (système normal)  
 Altitude de la référence (en m) : 133.780 m  
 Altitude calculée de l'eau (en m) : 133.78 m
