Commune : **CAZILHAC**

**Parcelle vigne**

Commentaires : Palajanel

**SOURCE DE REPÉRAGE : LEVÉ POST CRUE SUITE AUX DÉBOURDEMENT DE L'AUDE DU 15 OCTOBRE 2018, PAR AGERIN POUR LE COMPTE DU SERVICE DE PRÉVISION DES CRUES MO - 16/01/2019**

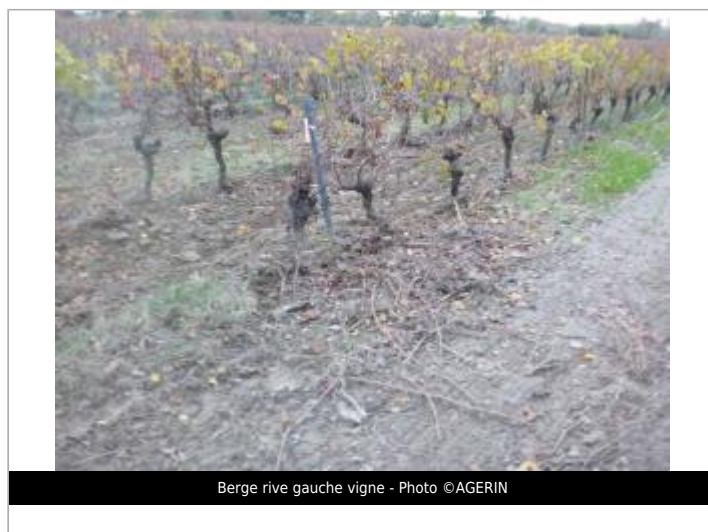
**15 octobre 2018**      Altitude calculée de l'eau : **130.36 m**

Nature de l'inondation : **Débordement de cours d'eau**      Nature du repère : **Laisse d'inondation**

Commentaires : Débris végétaux vigne

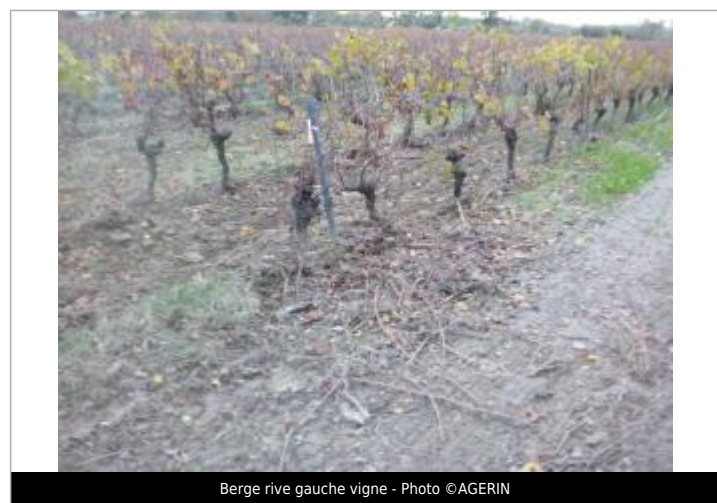
Code : AGERIN2018\_R\_347\_1      Date de mise à jour : 06/12/2019  
 Auteur : SPC MO

Maximum de l'inondation : Non  
 Visibilité : Non renseigné      État du repère : Non renseigné  
 Pérennité : Non renseigné      Repère calculé : Non renseigné  
 PHEC : Non renseigné
