Commune : CAZILHAC

Parcelle vigne

Unité de gestion : Méditerranée Ouest

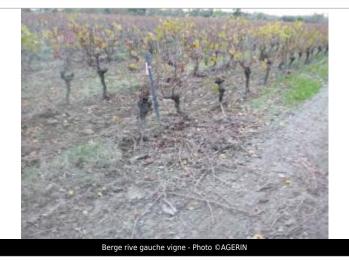
Code: AGERIN2018_R_347_1

Nature du repère : Laisse d'inondation

Altitude calculée de l'eau : 130.36 m

Commentaires: Débris végétaux vigne
