Commune : **CAZILHAC**

Rue du Canigou

Code : AGERIN2018_S_351 Date de mise à jour : 06/12/2019

Code : AGERIN2018_R_351_1 Date de mise à jour : 23/12/2019

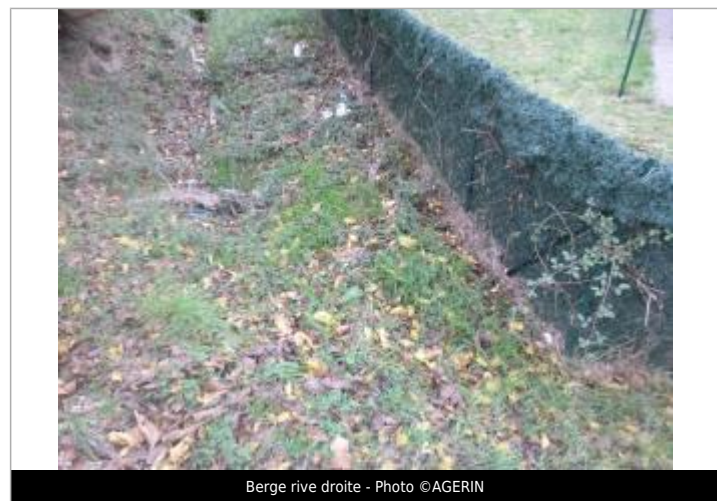
Nature de l'inondation : **Débordement de cours d'eau**

Altitude calculée de l'eau : **133.66 m**

Nature du repère : **Laisse d'inondation**

Commentaires : Débris végétaux pris dans grillage
