Commune : **CAZILHAC**

Commentaires : Palajanel

Unité de gestion : Méditerranée Ouest
 Code : AGERIN2018_S_357 Date de mise à jour : 06/12/2019
 Auteur : SPC MO

Code : AGERIN2018_R_357_1 Date de mise à jour : 06/12/2019
 Auteur : SPC MO

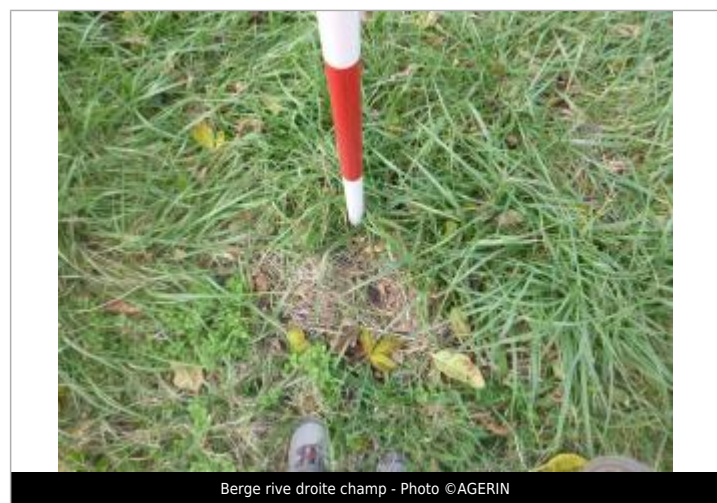
Altitude calculée de l'eau : **130.04 m**

Nature du repère : **Laisse d'inondation**

Commentaires : Débris végétaux champ
