Commune : **CAZILHAC**

Code : AGERIN2018_S_360 Date de mise à jour : 06/12/2019

15 Octobre 2018

Nature de l'inondation : **Débordement de cours d'eau**

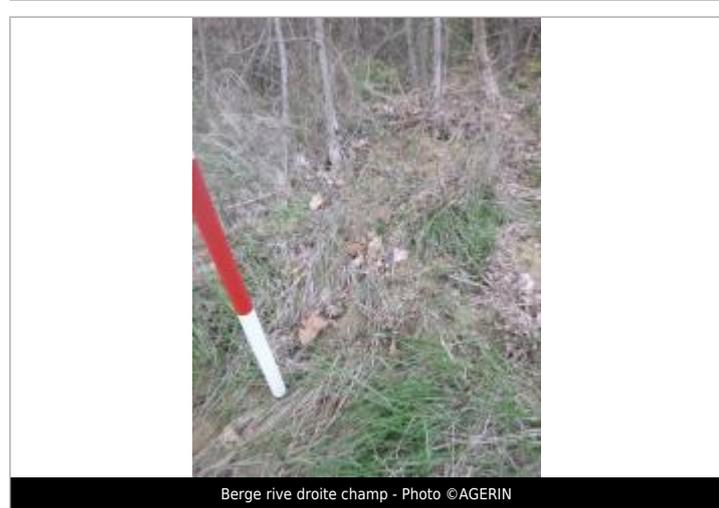
Code : AGERIN2018_R_360_1 Date de mise à jour : 06/12/2019

Altitude calculée de l'eau : **130.35 m**

Nature du repère : **Laisse d'inondation**

Commentaires : Débris végétaux champ
