Commune : **CAZILHAC**

**Parcelle champ**

Code : AGERIN2018\_S\_360      Date de mise à jour : 06/12/2019

**SOURCE DE REPÉRAGE : LEVÉ POST CRUE SUITE AUX DÉBOURDEMENT DE L'AUDE DU 15 OCTOBRE 2018, PAR AGERIN POUR LE COMPTE DU SERVICE DE PRÉVISION DES CRUES MO - 16/01/2019**

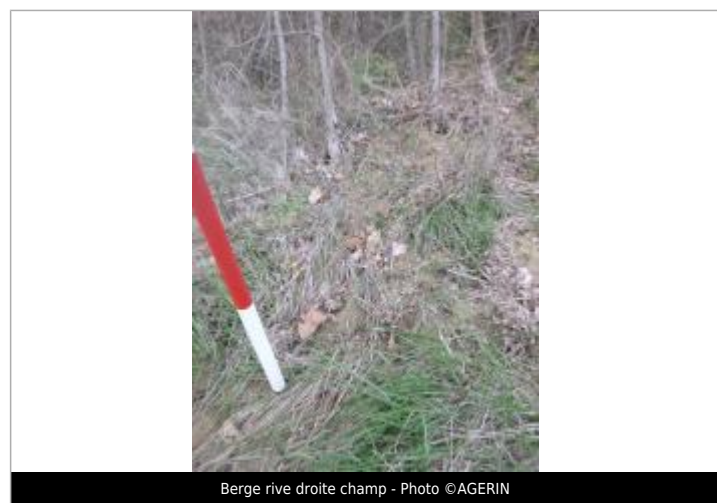
Altitude calculée de l'eau : **130.35 m**

Nature du repère : **Laisse d'inondation**

Commentaires : Débris végétaux champ
