Commune : **CAZILHAC**

Route de Villefloure - Parcelle 30

Commentaires : Fount Guilhen

Code : AGERIN2018_S_370

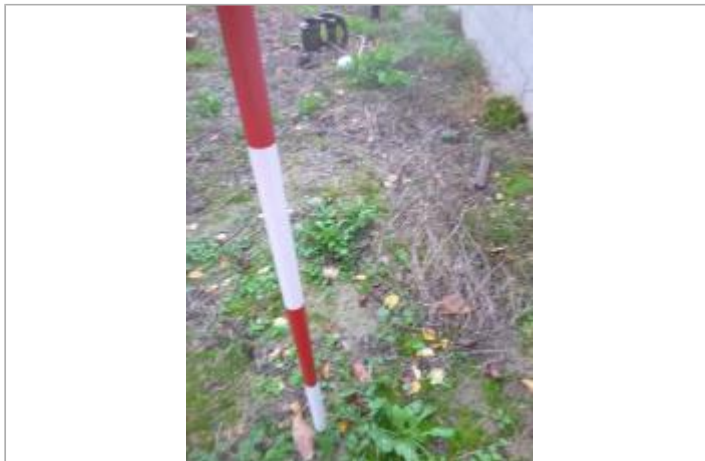
Berge rive droite - Photo ©AGERIN

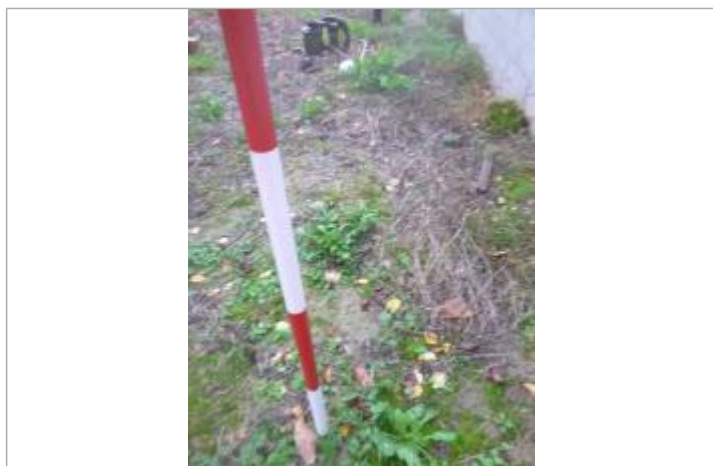
Nature du repère : **Laisse d'inondation**

Commentaires : Débris végétaux sol jardin

Berge rive droite - Photo ©AGERIN
