Commune : **CARCASSONNE**

Pont Golf de Carcassonne

Code : AGERIN2018_S_381 **Date de mise à jour** : 06/12/2019

Code : AGERIN2018_R_381_1 **Date de mise à jour** : 06/12/2019

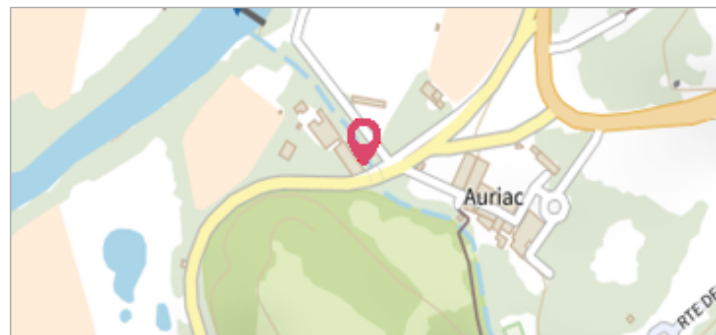
Berge rive gauche pont Golf - Photo ©AGERIN

Altitude calculée de l'eau : **115.83 m**

Nature de l'inondation : **Débordement de cours d'eau**

Nature du repère : **Laisse d'inondation**

Commentaires : Débris végétaux sur sol d'un pont
