Commune : **CARCASSONNE**Rivière : **L' Aude****Sous pont D104****1**

Code : AGERIN2018_S_382

**15 Octobre 2018**Nature de l'inondation : **Débordement de cours d'eau**Altitude calculée de l'eau : **112.52 m**Nature du repère : **Laisse d'inondation**

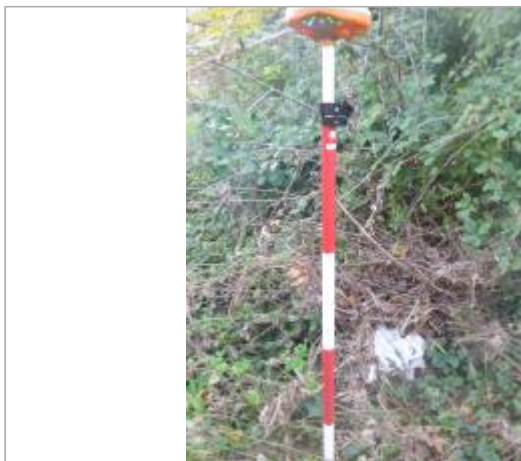
Berge rive droite sous le pont - Photo ©AGERIN

Commentaires : Débris végétaux pris dans végétation

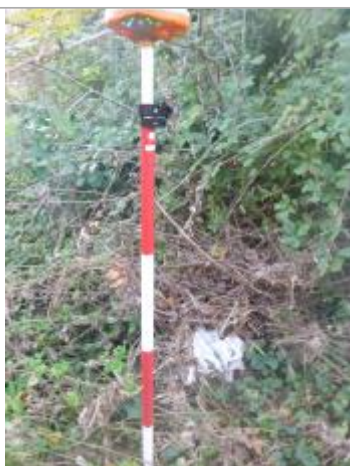
Berge rive droite sous le pont - Photo ©AGERIN

Description référence du repère : Sol/végétation

Différence entre le niveau d'eau et la référence (en m) : 0.900 m

Altitude calculée de l'eau (en m) : 112.52 m
