Commune : CARCASSONNE

## Parcelle champ - Lieu-dit Fontorbe

Rivière : Le ruisseau de Malepère

**GÉNÉRAL****Unité de gestion :** Méditerranée Ouest**Code :** AGERIN2018\_S\_390**Date de mise à jour :** 06/12/2019**Auteur :** SPC MO

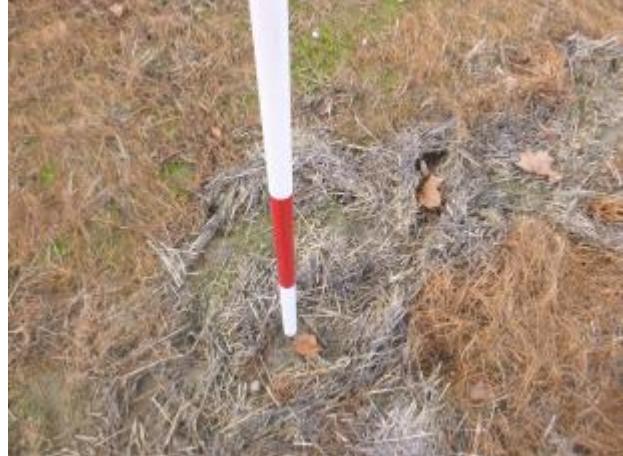
Berge rive gauche champ - Photo ©AGERIN

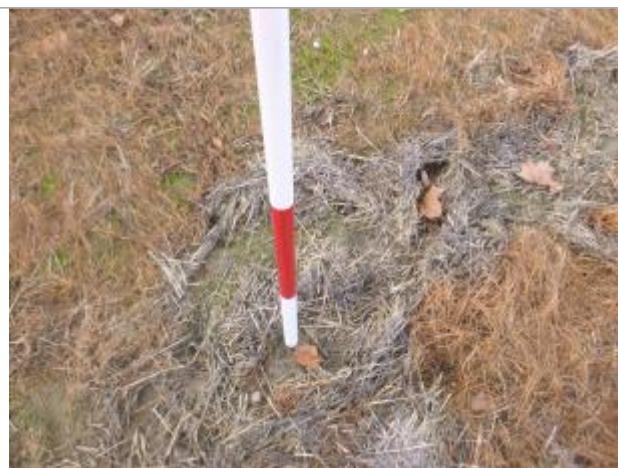
**15 Octobre 2018**Nature de l'inondation : **Débordement de cours d'eau**Altitude calculée de l'eau : **129.28 m**Nature du repère : **Laisse d'inondation****Commentaires :** Limite de laisse de débris végétaux au sol**GÉNÉRAL****Code :** AGERIN2018\_R\_390\_1**Date de mise à jour :****Auteur :** SPC MO

Berge rive gauche champ - Photo ©AGERIN
