Commune : **MARIGNANE** | Rivière : **La Cadière**

En amont du pont Rue Francis Garnier

Unité de gestion : Méditerranée Est
Code : CER_CAD19_S_11 **Date de mise à jour :** 10/12/2019
Auteur : Cerema Méditerranée

SOURCE DE REPÉRAGE : RELEVÉS DES PHE DE L'ÉVÉNEMENT DU 2 NOVEMBRE 2019 SUR LA CADIÈRE ET LE RAUMARTIN - 07/11/2019

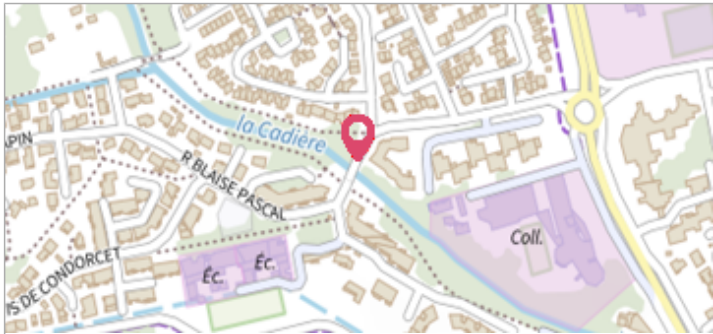
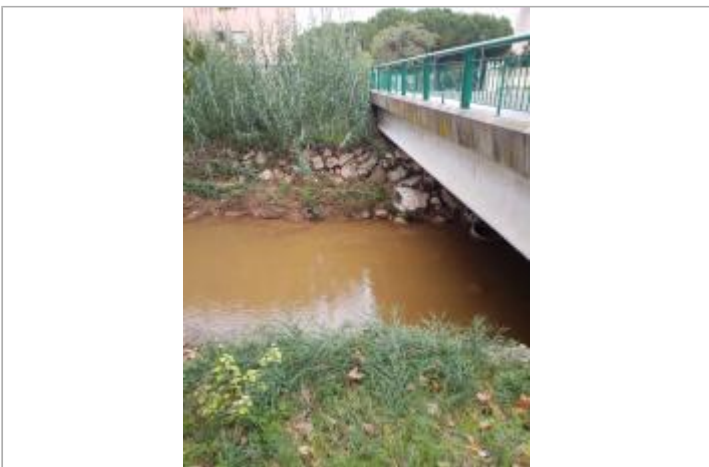
Vue du site - Auteur : Cerema Méditerranée

Commentaires : Cannes couchées par l'eau en rive gauche. Pas de débordement en rive droite.
