Commune : **MARIGNANE** | Rivière : **La Cadière**

En amont du pont Rue Francis Garnier

Unité de gestion : Méditerranée Est
 Code : CER_CAD19_S_11 Date de mise à jour : 10/12/2019
 Auteur : Cerema Méditerranée

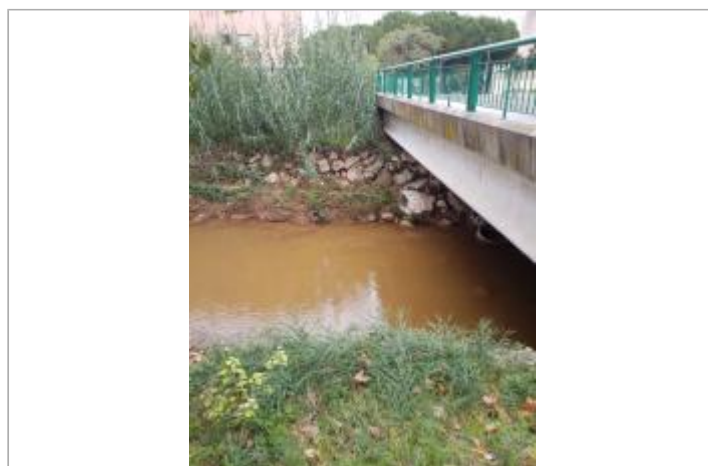
Vue du site - Auteur : Cerema Méditerranée

Commentaires : Cannes couchées par l'eau en rive gauche. Pas de débordement en rive droite.
