Commune : **MARIGNANE** | Rivière : **La Cadière**

Rive gauche Cadière aval

Unité de gestion : Méditerranée Est
 Code : CER_CAD19_S_26 Date de mise à jour : 10/12/2019
 Auteur : Cerema Méditerranée

SOURCE DE REPÉRAGE : RELEVÉS DES PHE DE L'ÉVÉNEMENT DU 2 NOVEMBRE 2019 SUR LA CADIÈRE ET LE RAUMARTIN - 07/11/2019

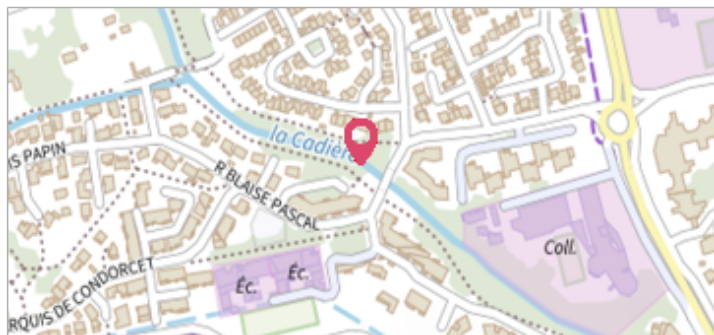
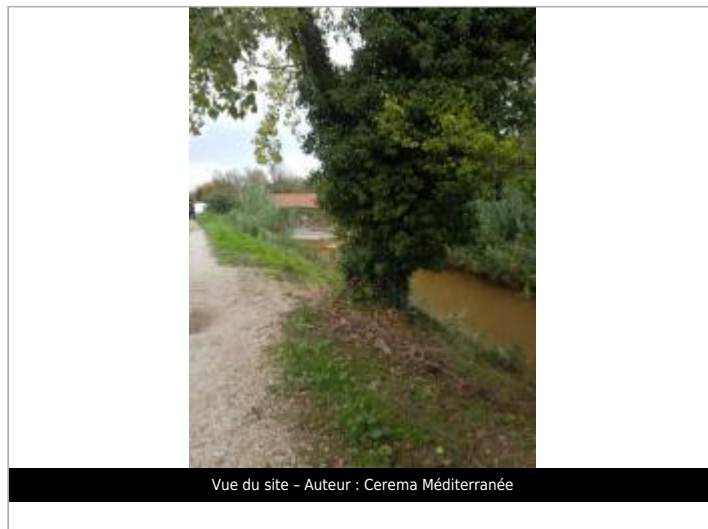
Vue du site - Auteur : Cerema Méditerranée

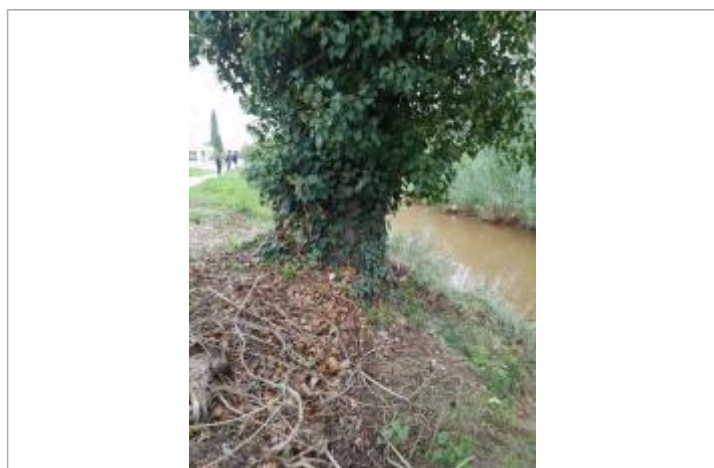
2 novembre 2019
 Nature de l'inondation : **Débordement de cours d'eau** Nature du repère : **Laisse d'inondation**

Commentaires : Le mètre est sur la laisse de crue

Maximum de l'inondation : Non renseigné
 Visibilité : Non État du repère : Disparu
 Pérennité : Aucune Repère calculé : Non renseigné
 PHEC : Non renseigné

Vue de la PHE - Auteur : Cerema Méditerranée
