Commune : **MARIGNANE**Rivière : **Le Raumartin**

## A l'arrière de l'épicerie #2

Code : CER\_CAD19\_S\_04

**SOURCE DE REPÉRAGE : RELEVÉS DES PHE DE L'ÉVÉNEMENT DU 2 NOVEMBRE 2019 SUR LA CADIÈRE ET LE RAUMARTIN - 07/11/2019**

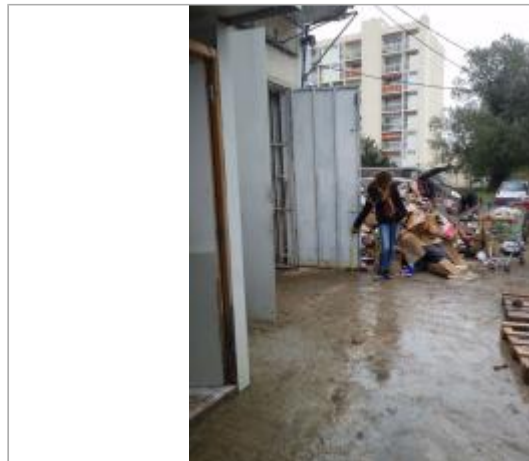
**Commentaires :** Porte d'accès (arrière Mevlana Market)

Vue du site - Auteur : Cerema Méditerranée

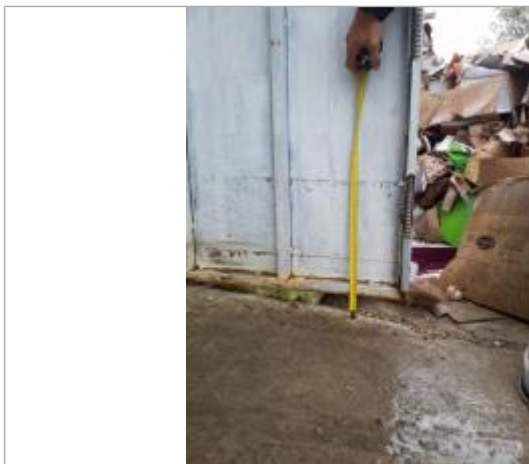
**2 Novembre 2019**
Nature de l'inondation : **Débordement de cours d'eau**Altitude calculée de l'eau : **non déterminé**Nature du repère : **Laisse d'inondation**

Vue de la PHE - Auteur : Cerema Méditerranée

État du repère : Disparu

Différence entre le niveau d'eau et la référence (en m) : 0.360 m
