Commune : **MARIGNANE** | Rivière : **La Cadière**

**En amont du pont Rue Francis Garnier**

Unité de gestion : Méditerranée Est  
 Code : CER\_CAD19\_S\_11      Date de mise à jour : 10/12/2019  
 Auteur : Cerema Méditerranée

Code : CER\_CAD19\_R\_11\_1      Date de mise à jour : 10/12/2019  
 Auteur : Cerema Méditerranée

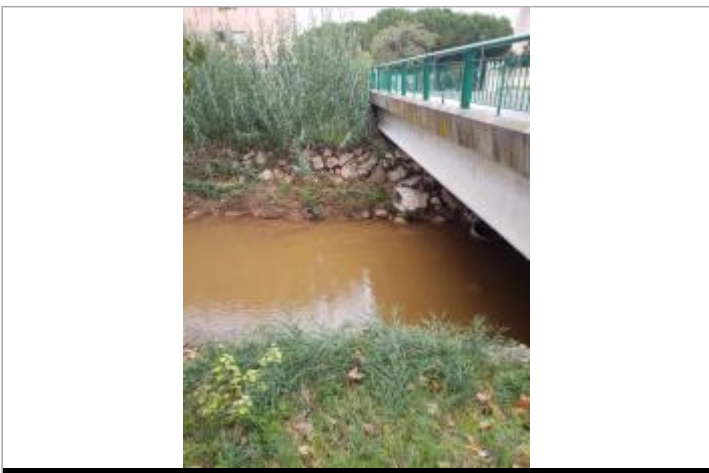
Vue du site - Auteur : Cerema Méditerranée

**Commentaires** : Cannes couchées par l'eau en rive gauche. Pas de débordement en rive droite.
