Commune : **MARIGNANE**Rivière : **Le Raumartin****Rive droite du Raumartin #4****1**

**GÉNÉRAL****Unité de gestion :** Méditerranée Est**Code :** CER\_CAD19\_S\_21**Date de mise à jour :** 10/12/2019**Auteur :** Cerema Méditerranée

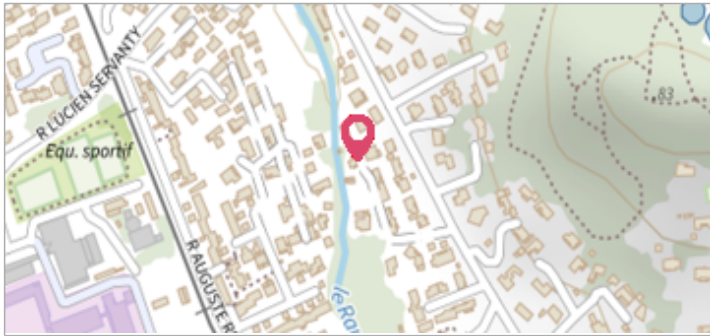
**2 Novembre 2019**Altitude calculée de l'eau : **non déterminé**Nature de l'inondation : **Débordement de cours d'eau**Nature du repère : **Laisse d'inondation****Commentaires :** p/r au haut du portillon. Sur portail intérieur maison.**GÉNÉRAL****Code :** CER\_CAD19\_R\_21\_1**Date de mise à jour :****Auteur :** Cerema Méditerranée

**MARQUE****Maximum de l'inondation :** Non renseigné**Visibilité :** Non**État du repère :** Disparu**Pérennité :** Aucune**Repère calculé :** Non renseigné**PHEC :** Non renseigné**SOURCE DE REPÉRAGE : RELEVÉS DES PHE DE L'ÉVÉNEMENT DU 2 NOVEMBRE 2019 SUR LA CADIÈRE ET LE RAUMARTIN - 07/11/2019****Type de repérage :** Campagne de terrain post-inondation**Organisme :** CEREMA Méditerranée**REPÉRAGE POST-ÉVÉNEMENT - 07/11/2019****Méthode :** Nivellement direct**Organisme :** CEREMA Méditerranée**Référence nivelée :** Autre type de référence**Description référence du repère :** Haut du portillon**Système altimétrique :** NGF IGN 1969 (système normal)**Différence entre le niveau d'eau et la référence (en m) :** -1.110 m
