Commune : **MARIGNANE****Rive gauche Cadière aval**Rivière : **La Cadière****1**

GÉNÉRAL**Unité de gestion :** Méditerranée Est**Code :** CER_CAD19_S_26**Date de mise à jour :** 10/12/2019**Auteur :** Cerema Méditerranée

**2 Novembre 2019**Nature de l'inondation : **Débordement de cours d'eau**Nature du repère : **Laisse d'inondation****Commentaires :** Le mètre est sur la laisse de crue**GÉNÉRAL****Code :** CER_CAD19_R_26_1**Date de mise à jour :****Auteur :** Cerema Méditerranée

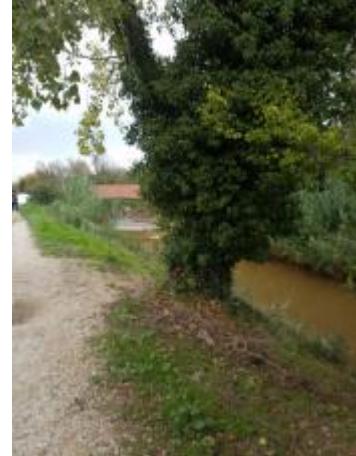
Vue du site - Auteur : Cerema Méditerranée

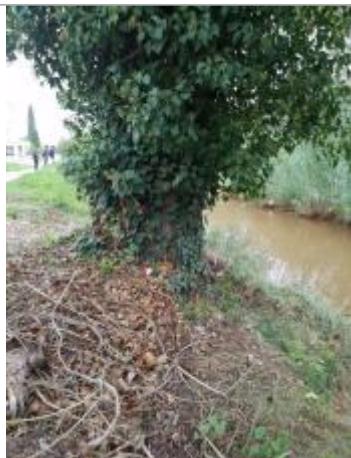
Vue de la PHE - Auteur : Cerema Méditerranée

MARQUE**Maximum de l'inondation :** Non renseigné**Visibilité :** Non**État du repère :** Disparu**Pérennité :** Aucune**Repère calculé :** Non renseigné**PHEC :** Non renseigné**SOURCE DE REPÉRAGE : RELEVÉS DES PHE DE L'ÉVÉNEMENT DU 2 NOVEMBRE 2019 SUR LA CADIERE ET LE RAUMARTIN - 07/11/2019****Type de repérage :** Campagne de terrain post-inondation
Organisme : CEREMA Méditerranée
