Commune : **MARIGNANE** | Rivière : **La Cadière**

Rive gauche Cadière aval

Unité de gestion : Méditerranée Est
 Code : CER_CAD19_S_26 Date de mise à jour : 10/12/2019
 Auteur : Cerema Méditerranée

SOURCE DE REPÉRAGE : RELEVÉS DES PHE DE L'ÉVÉNEMENT DU 2 NOVEMBRE 2019 SUR LA CADIÈRE ET LE RAUMARTIN - 07/11/2019

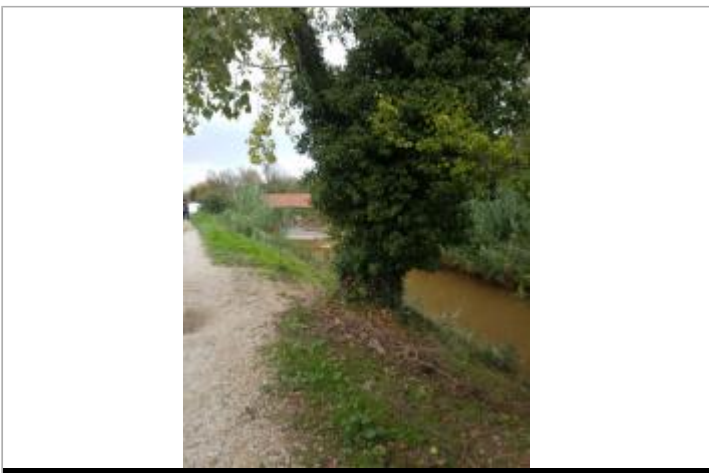
Vue du site - Auteur : Cerema Méditerranée

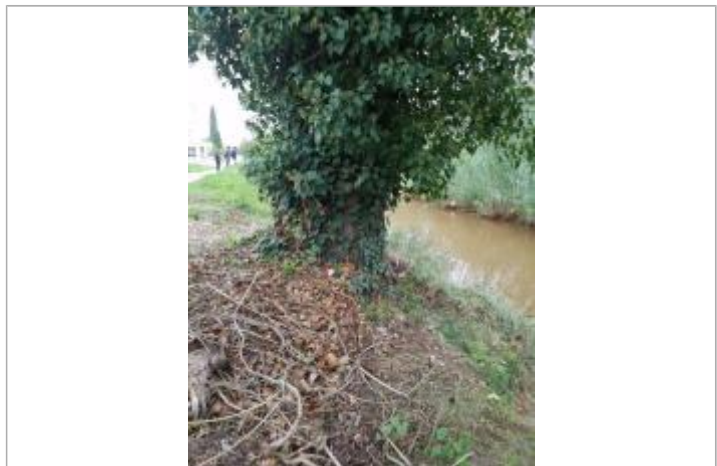
2 novembre 2019
 Nature de l'inondation : **Débordement de cours d'eau** Nature du repère : **Laisse d'inondation**

Commentaires : Le mètre est sur la laisse de crue

Maximum de l'inondation : Non renseigné
 Visibilité : Non État du repère : Disparu
 Pérennité : Aucune Repère calculé : Non renseigné
 PHEC : Non renseigné

Vue de la PHE - Auteur : Cerema Méditerranée
