Commune : **GIGNAC-LA-NERTHE**

## Sous le préau école maternelle David Douillet

**Code :** CER\_CAD19\_S\_28

**SOURCE DE REPÉRAGE : RELEVÉS DES PHE DE L'ÉVÉNEMENT DU 2 NOVEMBRE 2019 SUR LA CADIERE ET LE RAUMARTIN - 07/11/2019**

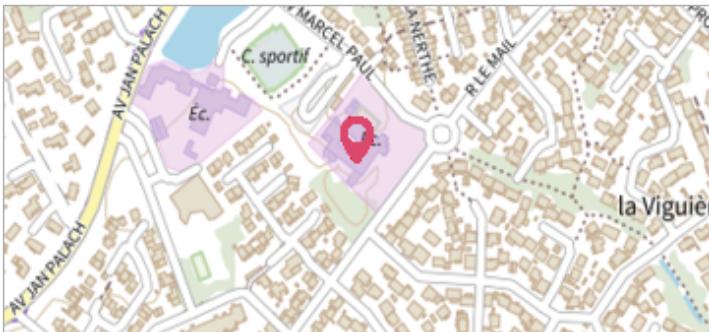
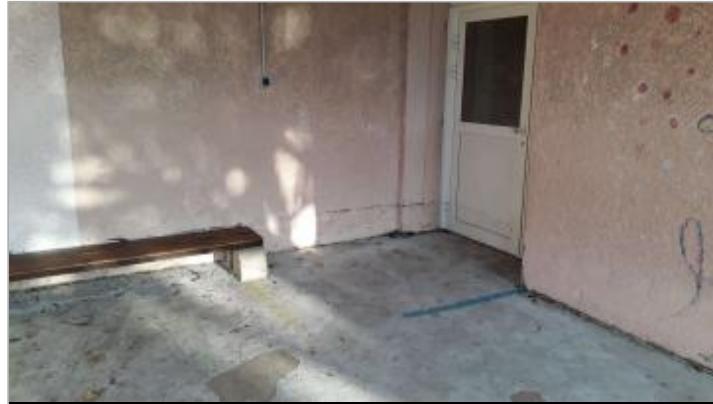
Vue du site - Auteur : Cerema Méditerranée

Nature du repère : **Laisse d'inondation**

**Commentaires :** non mesuré, au niveau du haut du banc

**État du repère :** Disparu
