Commune : **MARMANDE**

Rivière : **La Garonne**

## Hangar (métallique) lieu dit Perixou n°1

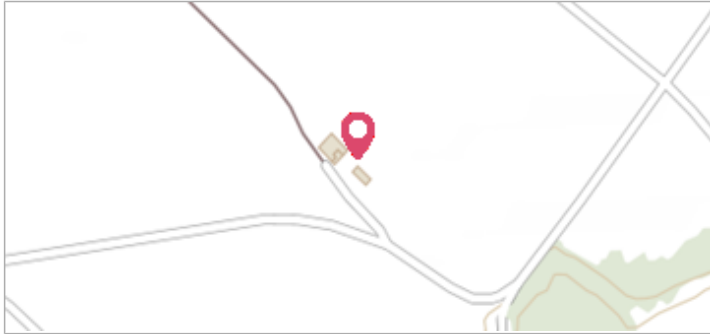
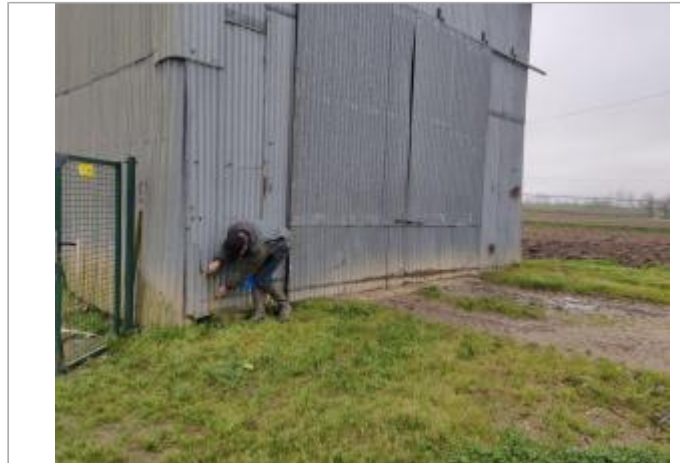
Hangar (métallique) lieu dit Perixou n°1

**Commentaires :** Les laisses de crue du 16/12/2019 et du repère de crue de 1981 ont été confirmé par le propriétaire

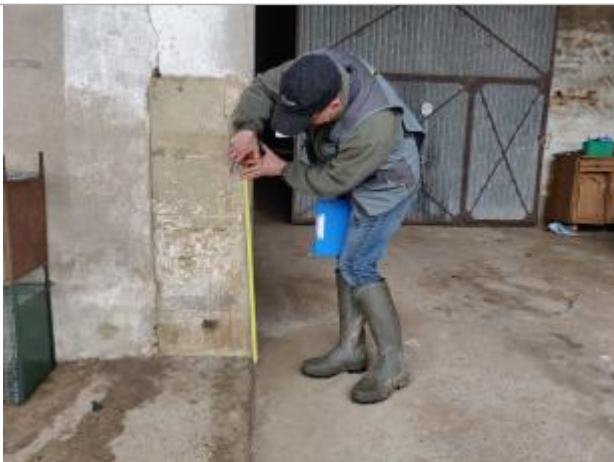
**Texte :** crue de 1981 à 64cm du sol sur angle intérieur maison

Repère (ancienne trace) du maximum de la crue de 1981 sur mur en pierre du préau de la ferme

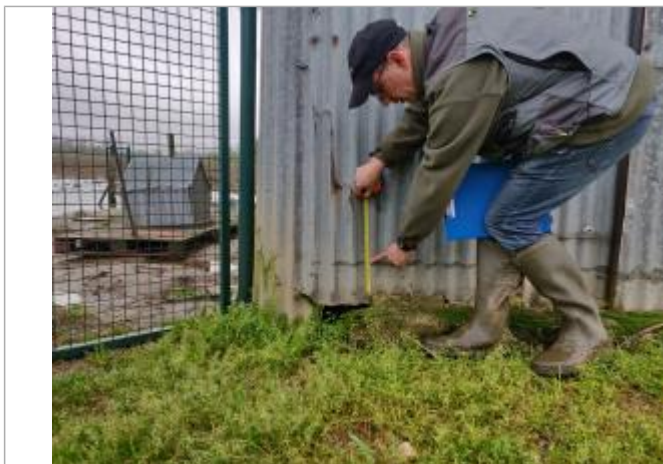
**Texte :** Laisse de crue sur Hangar métallique

Vue de la laisse à 15 cm du sol sur façade principale coté gauche
