Commune : **COUTHURES-SUR-GARONNE**

Rivière : **La Garonne**

Unité de gestion : Garonne-Tarn-Lot

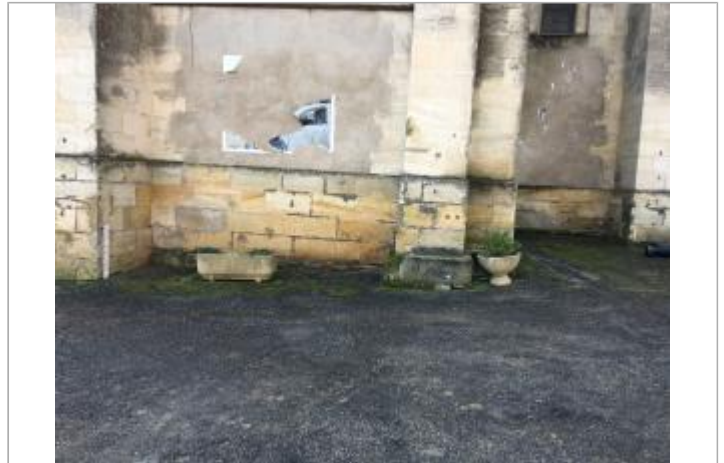
Vue du Site

Commentaires : La crue a atteint la cote de 80 cm sur l'échelle installée sur le mur de l'église.

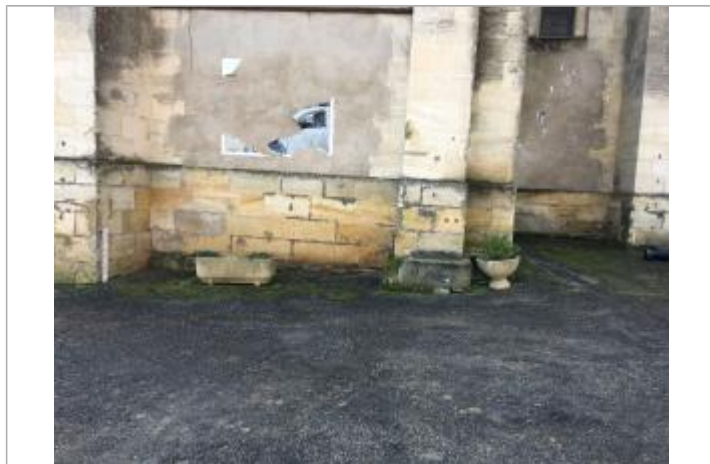
Vue

Maximum de l'inondation : Oui

SOURCE DE REPÉRAGE : RELEVÉ POST-CRUE DU 16 DÉCEMBRE 2019 SUR LA GARONNE MARMANDAISE SPC GTL - 06/01/2020
