Commune : <b>LE MAS-D'AGENAIS</b>	Rivière : <b>La Garonne</b>
<b>Ferme / maison lieu dit "El Chalet"</b>

<b>16 Décembre 2019</b>	Nature du repère : <b>Marque peinture ou encre</b>
Nature de l'inondation : <b>Débordement de cours d'eau</b>

**SOURCE DE REPÉRAGE : RELEVÉ POST-CRUE DU 16 DÉCEMBRE 2019 SUR LA GARONNE MARMANDAISE SPC GTL - 06/01/2020**

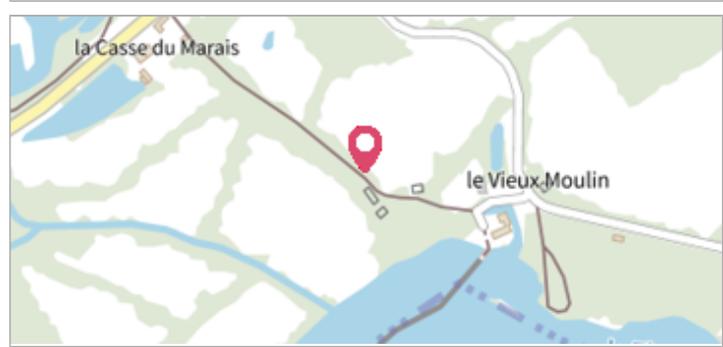
<b>Commentaires :</b> A l'intérieur de la métairie (accès par la porte à droite de la façade principale) on retrouve les repères des crues au stylo rouge du 16/12/2019, de 1981 et de 1953 .Les différents repères de crues ont été confirmés par la propriétaire	<b>1</b>	Repère(s) sur le site
--	----------	-----------------------

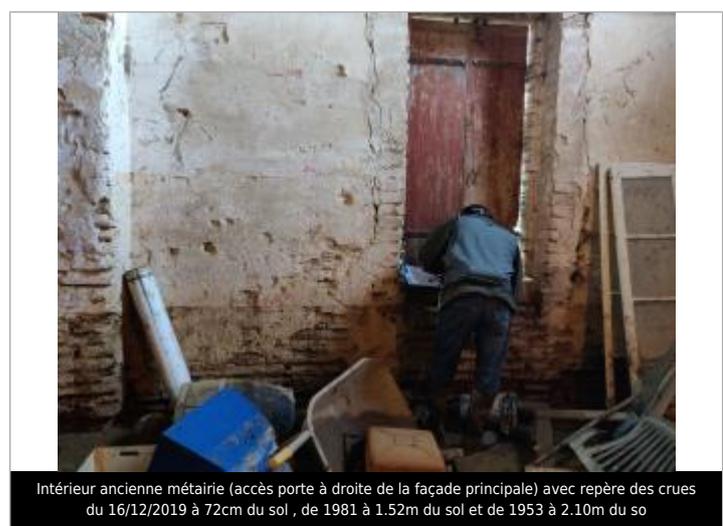
**Commentaires :** A l'intérieur ancienne métairie (accès porte à droite de la façade principale) on retrouve les repères des crues du 16/12/2019 à 72cm du sol , de 1981 à 1.52m du sol et de 1953 à 2.10m du sol

**Texte :** Repère à l'intérieur de la métairie (mur avec du salpêtre)  
**Maximum de l'inondation :** Oui  
**Visibilité :** Oui
