Commune : LE MAS-D'AGENAIS	Rivière : La Garonne
Ferme / maison lieu dit "El Chalet"

Unité de gestion : Garonne-Tarn-Lot
Code : WEB_S_201912181255 **Date de mise à jour :** 17/01/2020
Auteur : aescudier

Code : WEB_R_201912182255 **Date de mise à jour :** 11/03/2020
Auteur : aescudier

SOURCE DE REPÉRAGE : RELEVÉ POST-CRUE DU 16 DÉCEMBRE 2019 SUR LA GARONNE MARMANDAISE SPC GTL - 06/01/2020

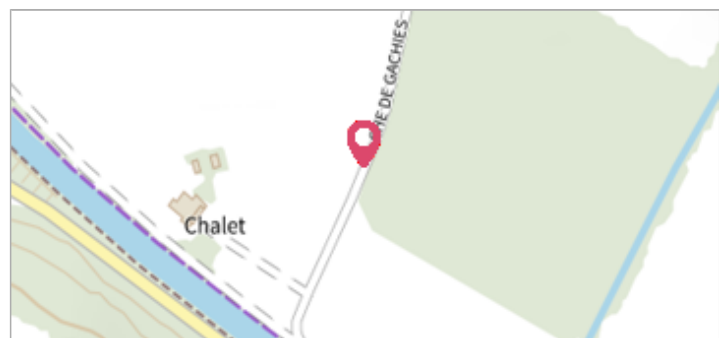
Commentaires : A l'intérieur de la métairie (accès par la porte à droite de la façade principale) on retrouve les repères des crues au stylo rouge du 16/12/2019, de 1981 et de 1953 .Les différents repères de crues ont été confirmés par la propriétaire	1	Repère(s) sur le site
--	---	-----------------------

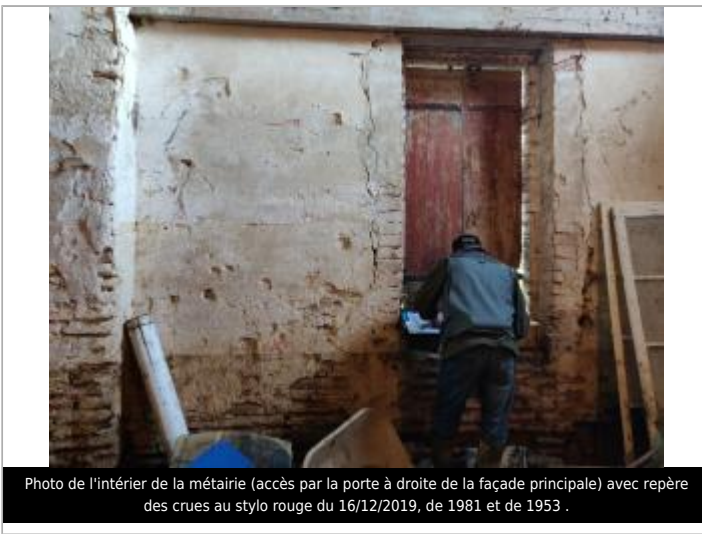
Commentaires : A l'intérieur ancienne métairie (accès porte à droite de la façade principale) on retrouve les repères des crues du 16/12/2019 à 72cm du sol , de 1981 à 1.52m du sol et de 1953 à 2.10m du sol

Texte : Repère à l'intérieur de la métairie (mur avec du salpêtre)
Maximum de l'inondation : Oui
Visibilité : Oui
