Commune : **LE MAS-D'AGENAIS**Rivière : **La Garonne****Ferme / maison lieu dit "El Chalet"**

GÉNÉRAL**Unité de gestion :** Garonne-Tarn-Lot**Code :** WEB_S_201912181255**Date de mise à jour :** 17/01/2020**Auteur :** aescudier

**16 Décembre 2019**Nature de l'inondation : **Débordement de cours d'eau**Nature du repère : **Marque peinture ou encre**

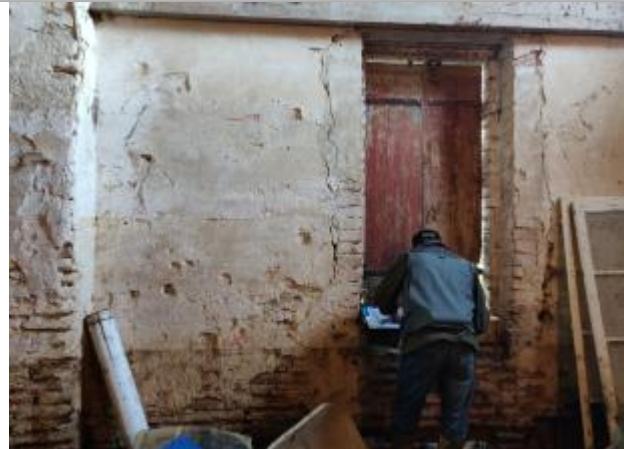
Commentaires : A l'intérieur de la métairie (accès par la porte à droite de la façade principale) on retrouve les repères des crues au stylo rouge du 16/12/2019, de 1981 et de 1953 .Les différents repères de crues ont été confirmés par la propriétaire

Photo de l'intérieur de la métairie (accès par la porte à droite de la façade principale) avec repère des crues au stylo rouge du 16/12/2019, de 1981 et de 1953 .

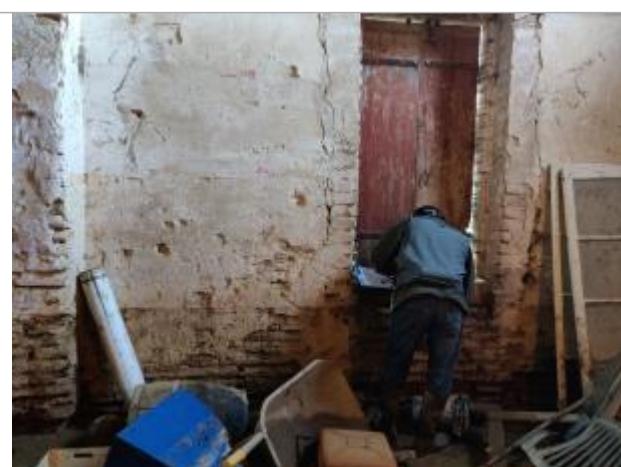
Commentaires : A l'Intérieur ancienne métairie (accès porte à droite de la façade principale) on retrouve les repères des crues du 16/12/2019 à 72cm du sol , de 1981 à 1.52m du sol et de 1953 à 2.10m du sol

MARQUE**Texte :** Repère à l'intérieur de la métairie (mur avec du salpêtre)**Maximum de l'inondation :** Oui**Visibilité :** Oui**SOURCE DE REPÉRAGE : RELEVÉ POST-CRUE DU 16 DÉCEMBRE 2019 SUR LA GARONNE MARMANDAISE SPC GTL - 06/01/2020****Type de repérage :** Campagne de terrain post-inondation

Intérieur ancienne métairie (accès porte à droite de la façade principale) avec repère des crues du 16/12/2019 à 72cm du sol , de 1981 à 1.52m du sol et de 1953 à 2.10m du sol
