Commune : SAINT-HILAIRE-DE-LUSIGNAN

Rivière : La Garonne

## 234 route du péage

**SOURCE DE REPÉRAGE : RELEVÉ POST-CRUE DU 15-16 DÉCEMBRE 2019 SUR LA GARONNE AGENAISE SPC GTL (820470) - 19/12/2019**

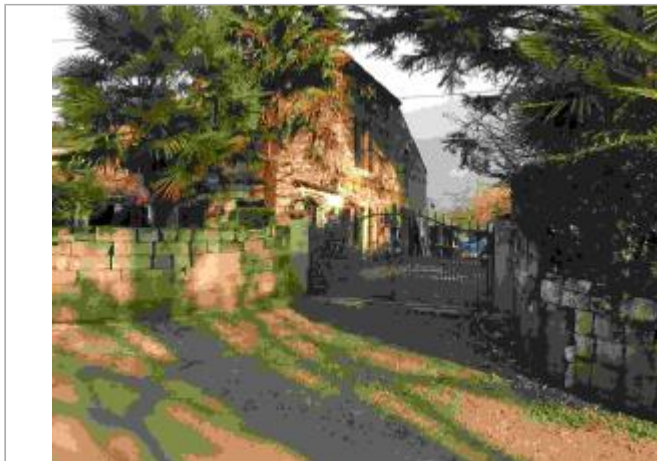
Vue du site

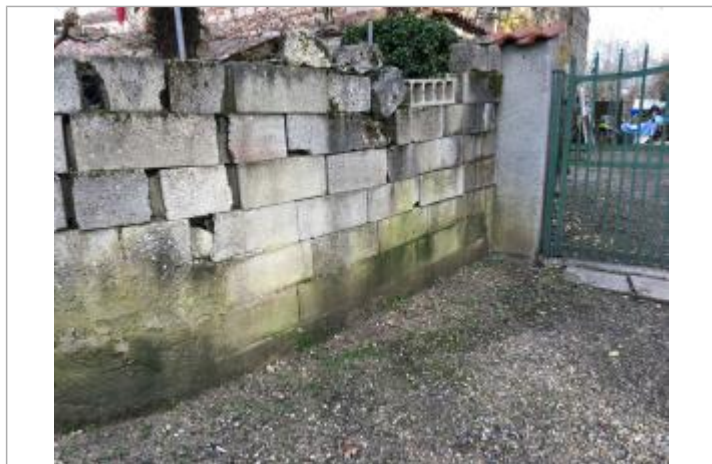
Nature du repère : Laisse d'inondation

Maximum de l'inondation : Oui

État du repère : Bon

Vue de la laisse de crue

Commentaires sur le nivellement : +35 cm au dessus du seuil du portail.
