Commune : SAINT-HILAIRE-DE-LUSIGNAN

Rivière : La Garonne

1Repère(s) sur
le site**GÉNÉRAL****Unité de gestion :** Garonne-Tarn-Lot**Code :** WEB_S_201912194318 **Date de mise à jour :** 10/01/2020**Auteur :** Dominique CHAMBON

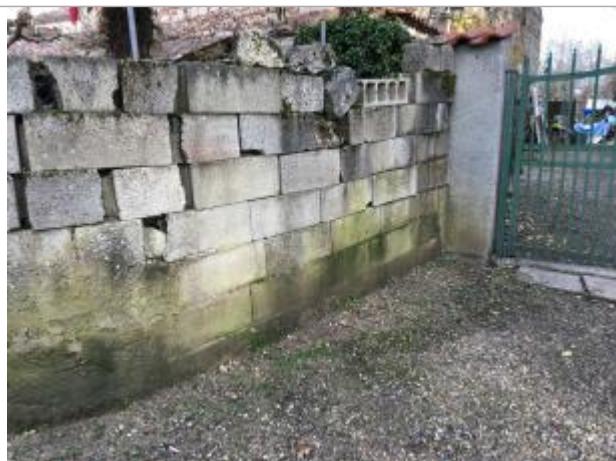
Vue de la laisse de crue

MARQUE**Maximum de l'inondation :** Oui**Visibilité :** Oui**État du repère :** Bon**Pérennité :** Aucune**SOURCE DE REPÉRAGE : RELEVÉ POST-CRUE DU 15-16****DÉCEMBRE 2019 SUR LA GARONNE AGENAISE SPC GTL (820470)**
- 19/12/2019**Type de repérage :** Campagne de terrain post-inondation
Organisme : SPC Garonne - Tarn - Lot**HAUTEUR DE LA LAISSE DE CRUE - 19/12/2019****Méthode :** Autre**Organisme :** SPC Garonne - Tarn - Lot**Commentaires sur le nivelllement :** +35 cm au dessus du seuil du portail.**Référence nivélée :** Non renseigné
