Commune : **SAINT-MEZARD**  
**Pont de l'Ourtiguet**

Rivière : **Le Gers**

**2** Repère(s) sur  
le site

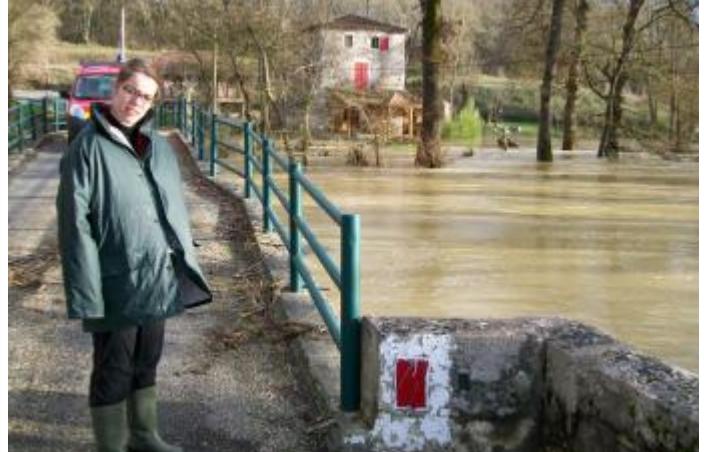
Photo du recensement d'origine, auteur photo : CACG

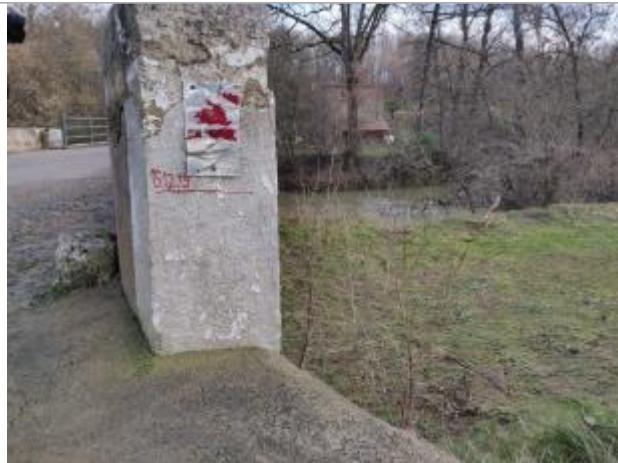
**Commentaires :** L'eau est arrivée à +46 cm par rapport au sol du premier parapet du pont amont Rive gauche

**Texte :** Incertitudes sur la limite  
**Maximum de l'inondation :** Oui  
**Visibilité :** Non

Vue pile amont du pont RG
