Commune : SAINT-AUBIN-LES-ELBEUF

Rivière : La Seine

Sol herbeux proche du parking en face du 128 Rue de Freneuse

Unité de gestion : Seine aval-Côtiers Normands**Code :** WEB_S_202203211502**Date de mise à jour :** 09/02/2024**Auteur :** SPC.SACN

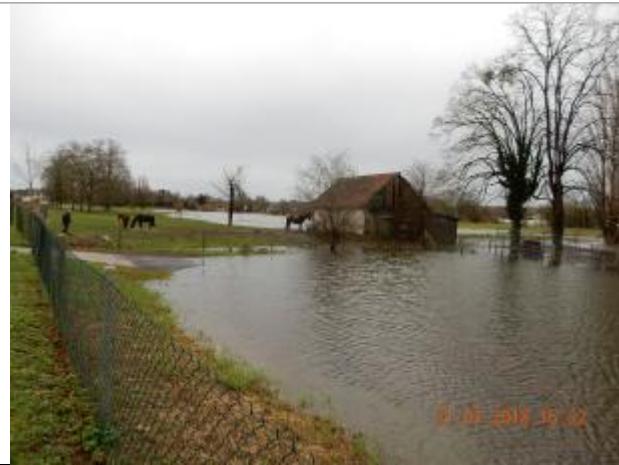
**1^{er} Février 2018**Nature de l'inondation : **Débordement de cours d'eau**Altitude calculée de l'eau : **6.52 m**Nature du repère : **Limite au sol**

Commentaires : Laisse de crue sur le sol herbeux à proximité du parking.

Maximum de l'inondation : Oui**Visibilité :** Oui**État du repère :** Disparu**Pérennité :** Aucune

vue du niveau atteint en 2018 (photo SPC SACN)
