Commune : **PORT-SAINTE-MARIE** | Rivière : **La Garonne**

**passage sous la voie ferrée**

**SOURCE DE REPÉRAGE : RELEVÉ POST-CRUE DU 15-16 DÉCEMBRE 2019 SUR LA GARONNE AGENAISE SPC GTL (820470) - 19/12/2019**

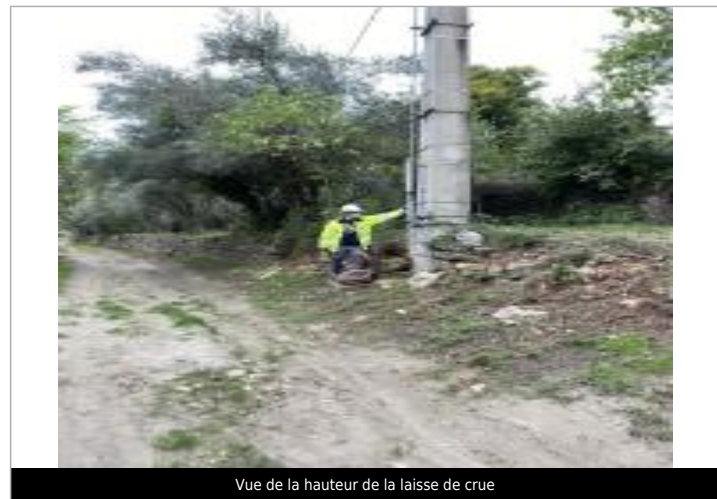
Maximum de l'inondation : Oui  
 Visibilité : Oui      État du repère : Bon  
 Pérennité : Aucune

**HAUTEUR DE LAISSE DE CRUE SUR LE PILIER GAUCHE DU PONT - 19/12/2019**

Méthode : Autre  
 Commentaires sur le nivellement : + 87 cm par rapport au sol (trottoir) du pilier gauche du pont  
 Référence nivelée : Non renseigné
