Commune : BOE

Rivière : La Garonne

Digue à proximité du batardeau menant à la Garonne

SOURCE DE REPÉRAGE : RELEVÉ POST-CRUE DU 15-16 DÉCEMBRE 2019 SUR LA GARONNE AGENAISE SPC GTL (820470) - 19/12/2019

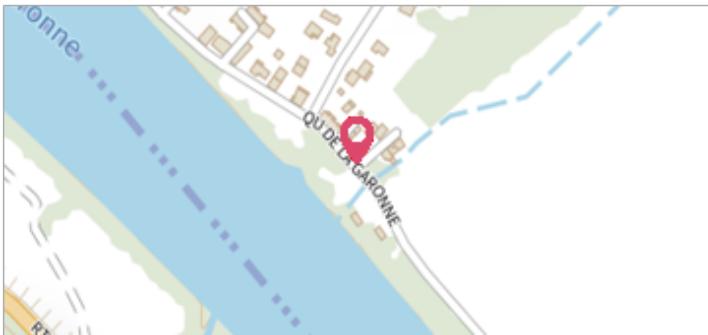
LAISSÉ DE CRUE SUR LA DERNIÈRE DIGUE À GAUCHE DU BATARDEAU - 19/12/2019

Méthode : Non renseigné
Commentaires sur le niveling : -66 cm en dessous du sommet de la dernière digue

Vue de la laisse de crue

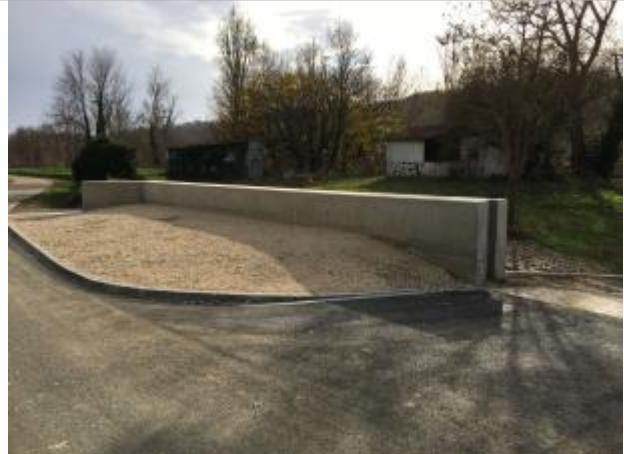
Vue du batardeau
