Commune : **BOE**

Panneau de signalisation du "chemin du Confluent"

Unité de gestion : Garonne-Tarn-Lot
Code : WEB_S_202001105156 **Date de mise à jour :** 13/01/2020
Auteur : SPC GTL

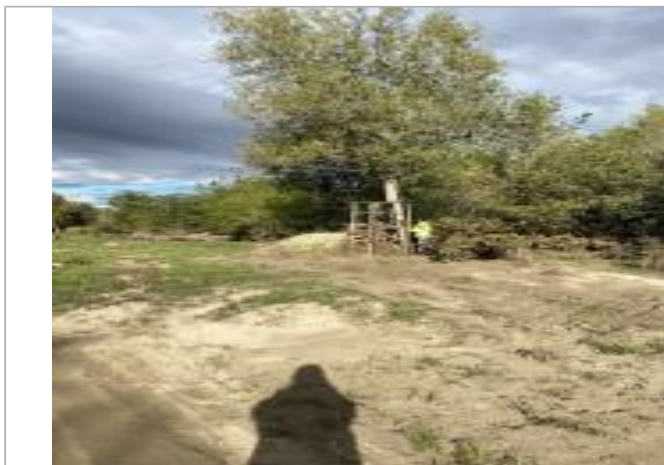
Vue du site

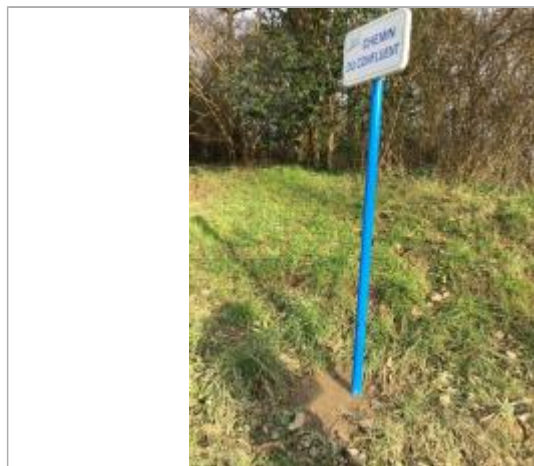
Vue du panneau

MARQUE SUR LE POTEAU DE SIGNALISATION DE LA LAISSE DE CRUE - 19/12/2019

Méthode : Non renseigné
Commentaires sur le nivellement : + 40 cm au dessus du sol
