Commune : BOE

Panneau de signalisation du "chemin du Confluent"

SOURCE DE REPÉRAGE : RELEVÉ POST-CRUE DU 15-16 DÉCEMBRE 2019 SUR LA GARONNE AGENAISE SPC GTL (820470)

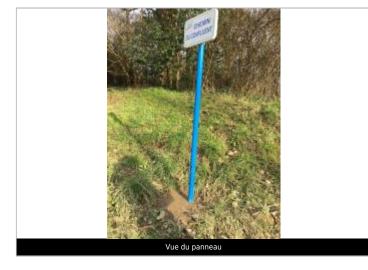
Nature du repère : Marque peinture ou encre

Maximum de l'inondation : Oui

Visibilité : Oui État du repère : Bon

MARQUE SUR LE POTEAU DE SIGNALISATION DE LA LAISSE DE CRUE - 19/12/2019

Commentaires sur le nivellement : + 40 cm au dessus du sol
