Commune : **VARILHES**

Rue du Barry d'en bas

Rivière : **L' Ariège**

GÉNÉRAL**Unité de gestion :** Garonne-Tarn-Lot**Code :** GTL_S_6024**Date de mise à jour :** 31/10/2016**Auteur :** SPC GTL

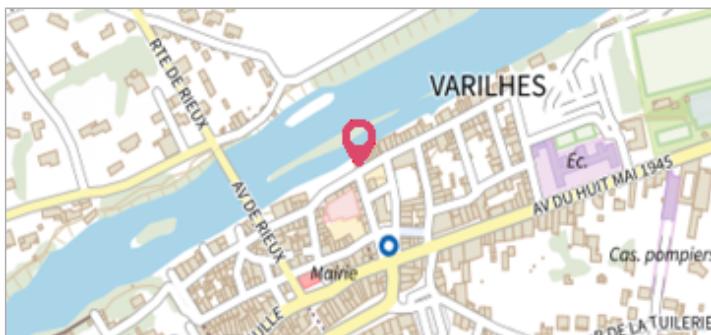
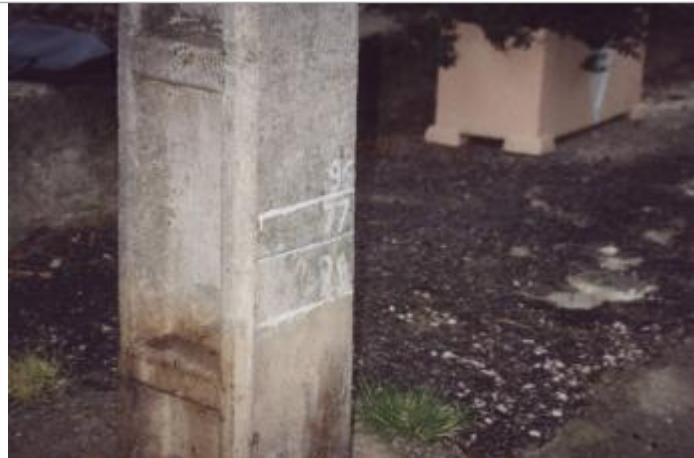
Commentaires : La photographie représente le niveau d'eau atteint lors des crues du 01 décembre 1996 - du 08 novembre 1982 et du 19 juin 1977. Marques: Traits de peinture sur un poteau électrique au dessus de la source de l'ancien lavoir. Aujourd'hui - le poteau a été enlevé et les traits reportés sur la grange de M. Rusques en amont. Hauteur par rapport au sol : 0 - 70 en 1996 m 0 - 55 en 1982 m 0 - 65 en 1977 m

Photo du recensement d'origine. auteur photo : AGERIN

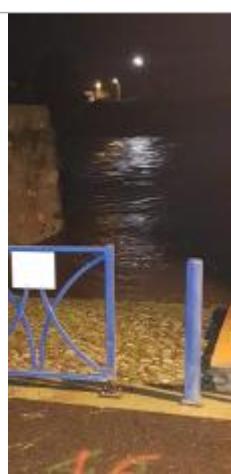
**14 Décembre 2019**Nature de l'inondation : **Débordement de cours d'eau**Altitude calculée de l'eau : **328.44 m**Nature du repère : **Photographie****Commentaires :** Débordement pendant la nuit du 13 au 14 décembre 2019**GÉNÉRAL****Code :** WEB_R_202001140141**Date de mise à jour :****Auteur :** SYMAR-ValAriège

Hauteur d'eau (non maximale) au niveau du lavoir - rue du Barry d'en bas

LEVÉ GNSS - 11/08/2020**Méthode :** GPS**Commentaires sur le nivelllement :** Précision 4.6cm
La précision du nivelllement est dépendante de la source des hauteurs max (carte élaborée par les pompiers de Varilhes) : ajouter qq 3-4cm d'incertitude.**Référence nivélée :** Marque d'inondation**Système altimétrique :** NGF IGN 1969 (système normal)**Altitude de la référence (en m) :** 328.440 m**Altitude calculée de l'eau (en m) :** 328.44 m
