Commune : **BONNAC**Rivière : **L' Ariège****Clôture du terrain de sport****2** Repère(s) sur le site**GÉNÉRAL****Unité de gestion :** Garonne-Tarn-Lot**Code :** GTL_S_5925**Date de mise à jour :** 31/10/2016**Auteur :** SPC GTL

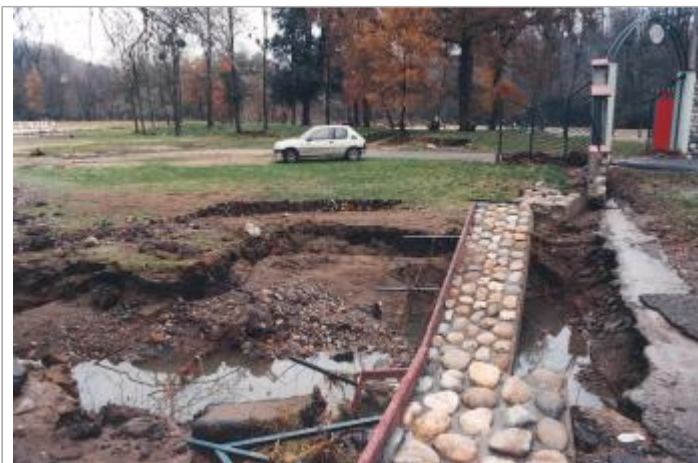
Photo du recensement d'origine. auteur photo : AGERIN

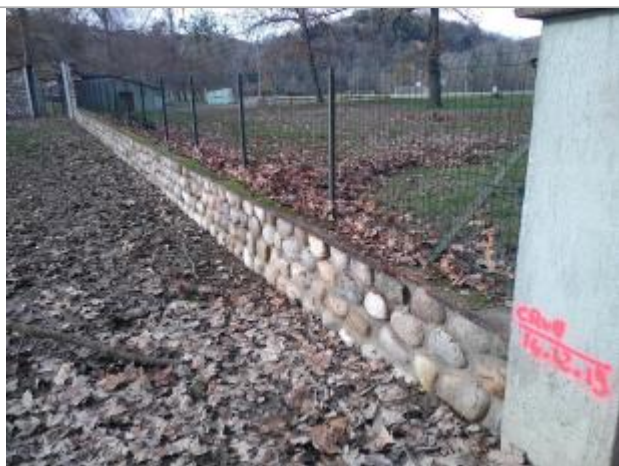
MARQUE**Texte :** Crue 14/12/19**Maximum de l'inondation :** Oui**Visibilité :** Oui**LEVÉ GNSS - 11/08/2020****Méthode :** GPS**Commentaires sur le nivellement :** précision 4cm**Référence nivelée :** Marque d'inondation**Système altimétrique :** NGF IGN 1969 (système normal)**Altitude de la référence (en m) :** 247.380 m**Altitude calculée de l'eau (en m) :** 247.38 m

Hauteur atteinte au niveau du haut du muret de clôture
