Commune : **BONNAC**Rivière : **L' Ariège**

Clôture du terrain de sport

GÉNÉRAL**Unité de gestion :** Garonne-Tarn-Lot**Code :** GTL_S_5925**Date de mise à jour :** 31/10/2016**Auteur :** SPC GTL

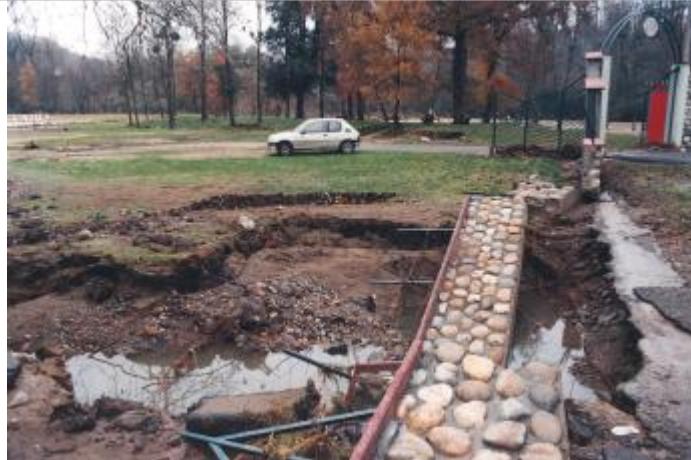
Photo du recensement d'origine. auteur photo : AGERIN

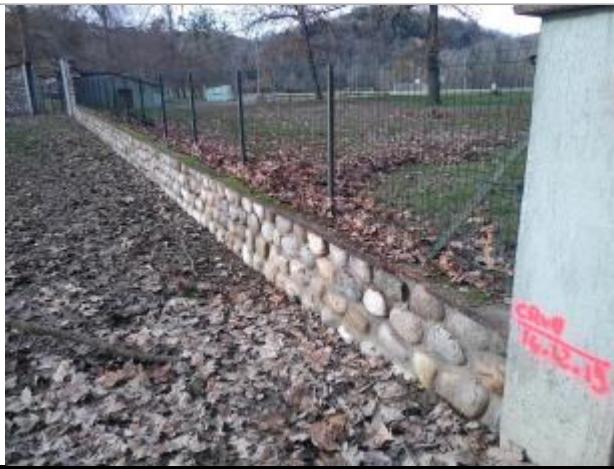
**14 Décembre 2019**Nature de l'inondation : **Débordement de cours d'eau**Altitude calculée de l'eau : **247.38 m**Nature du repère : **Laisse d'inondation****Commentaires :** quelques débordements localisés proche de l'Ariège. Une partie du parking est submergées. Des laisses de crues confirment l'atteinte du haut du muret de clôture des terrains de sport**GÉNÉRAL****Code :** WEB_R_202001143024**Date de mise à jour :****Auteur :** SYMAR-ValAriège

MARQUE**Texte :** Crue 14/12/19**Maximum de l'inondation :** Oui**Visibilité :** Oui

Hauteur atteinte au niveau du haut du muret de clôture
