Commune: TARASCON-SUR-ARIEGE

Rivière : L' Ariège

# Angle de l'impasse Verdier - Bouches d'assainissement

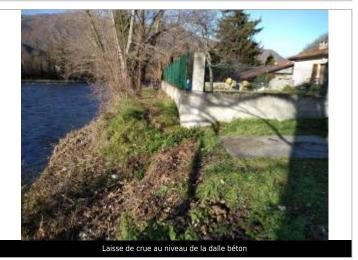
Angle de l'impasse Verdier - face au n°8

**Commentaires :** A l'angle de l'impasse, des postes d'inspection d'assainissement avant franchissement de l'Ariège permettent un accès facile et visible pour la montée des eaux.

Commentaires : L'Ariège a affleuré le haut de la dalle en béton

Nature du repère : Laisse d'inondation
