Commune : **TARASCON-SUR-ARIEGE**Rivière : **L' Ariège****Angle Nord du parking du stade****1**

GÉNÉRAL**Unité de gestion :** Garonne-Tarn-Lot**Code :** WEB_S_202001152342**Date de mise à jour :** 20/01/2020**Auteur :** SYMAR-ValAriège

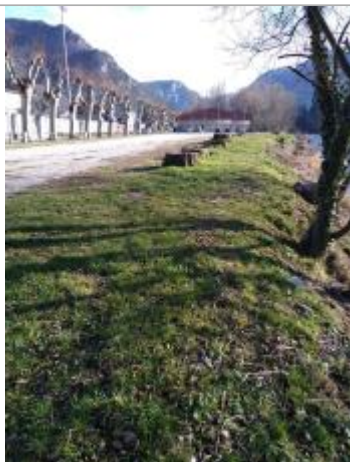
**13 Décembre 2019**Altitude calculée de l'eau : **467.94 m**Nature de l'inondation : **Débordement de cours d'eau**Nature du repère : **Laisse d'inondation****Commentaires :** Lors de cet événement, l'eau a été limite débordante en rive droite. Le trait de laisses de crues longe le haut de la berge du parking sur plusieurs centaines de mètres**GÉNÉRAL****Code :** WEB_R_202001152721**Date de mise à jour :****Auteur :** SYMAR-ValAriège

Laisses de crue le long du parking (vue vers l'amont)
