Commune : **FOIX** | Rivière : **L' Ariège**

Cheminement sous les locaux du Club Foix Canoë Kayak Eau Vive

Unité de gestion : Garonne-Tarn-Lot
Code : WEB_S_202001161704 **Date de mise à jour :** 20/01/2020
Auteur : SYMAR-ValAriège

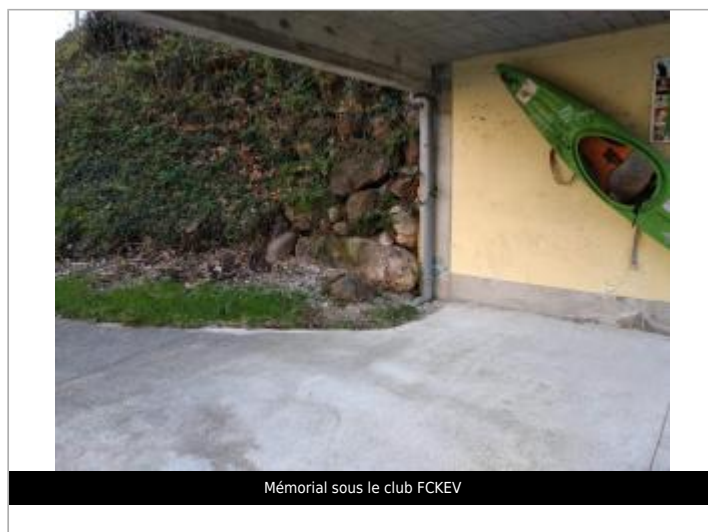
Commentaires : L'eau a atteint 72cm au dessus du niveau de la dalle.
 Des érosions de talus et dépôts de sable sur la majorité du chemin longeant l'Ariège

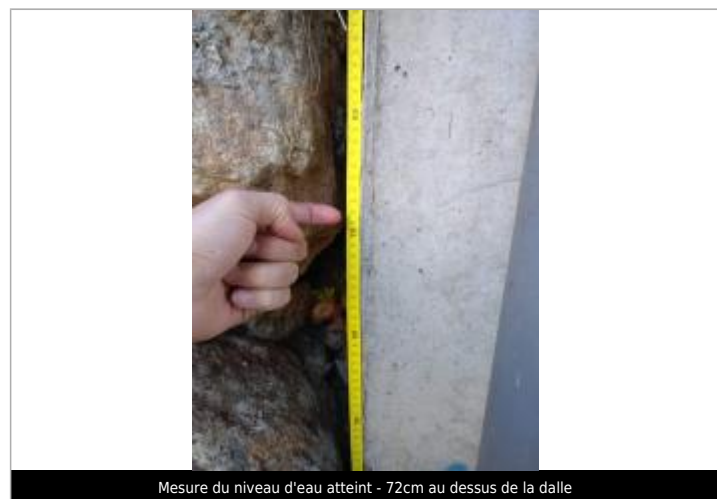
72CM AU DESSUS DE LA DALLE - 15/01/2020
