Commune: FOIX

Rivière : L' Ariège

Cheminement sous les locaux du Club Foix Canoë Kayak Eau Vive

13 Décembre 2019

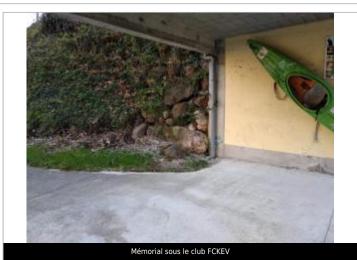
Commentaires : Sur le cheminement piéton longeant le stade d'eau vive, au niveau du mémorial

Commentaires: L'eau a atteint 72cm au dessus du niveau de la dalle.

Des érosions de talus et dépôts de sable sur la majorité du chemin longeant l'Ariège

Mesure du niveau d'eau atteint - 72cm au dessus de la dalle

72CM AU DESSUS DE LA DALLE - 15/01/2020
