Commune : **GAILLAC-TOULZA**

## Rue du Calers - entre le pont et le n°3

## 16 juillet 2018

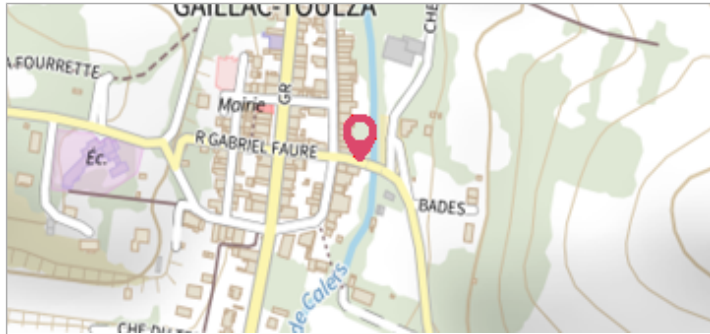
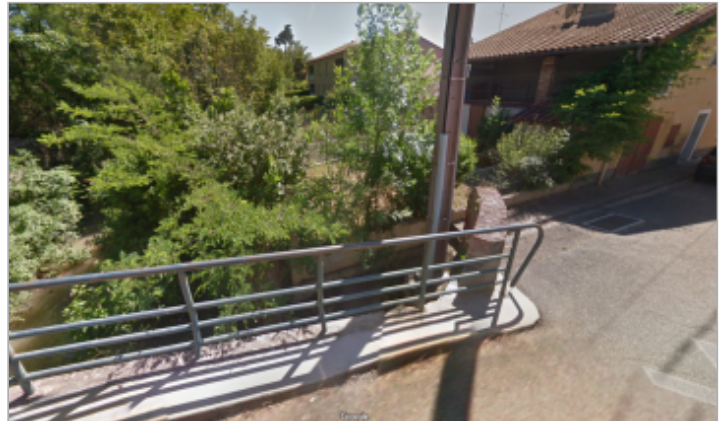
Pont sur le Calers -Vue du site avant la crue de juillet - juin 2018 [ (c) Google]

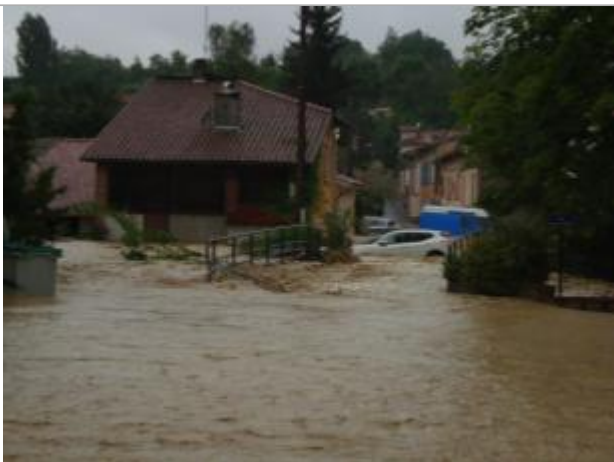
**Commentaires :** Le lundi 16 juillet 2018, après deux jours orageux et un orage stationnaire, une crue éclair (8h15 -9h15) a dévasté Gaillac-Toulza. L'eau a atteint 5,65m au niveau du pont sur le Calers.

Pont submergé vers le max de crue - [ (c) Commune de Gaillac-Toulza]
