Commune : **GAILLAC-TOULZA**

Rue du Calers - entre le pont et le n°3

Unité de gestion : Garonne-Tarn-Lot
Code : WEB_S_202001201211 **Date de mise à jour :** 22/01/2020
Auteur : SYMAR-ValAriège

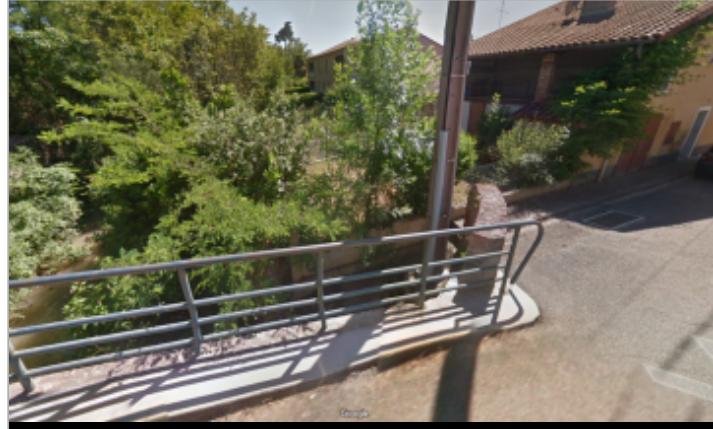
Pont sur le Calers -Vue du site avant la crue de juillet - juin 2018 [(c) Google]

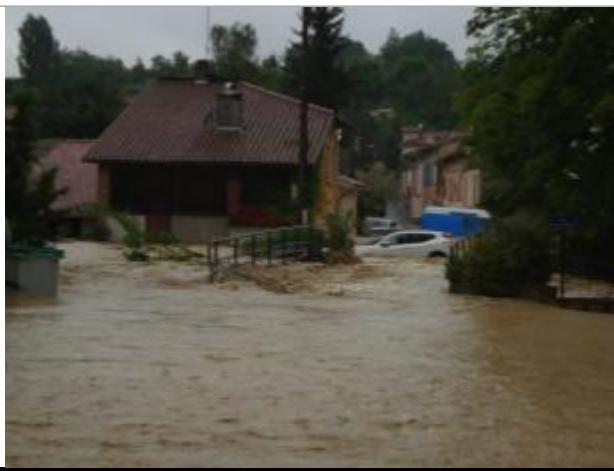
Commentaires : Le lundi 16 juillet 2018, après deux jours orageux et un orage stationnaire, une crue éclair (8h15 -9h15) a dévasté Gaillac-Toulza. L'eau a atteint 5,65m au niveau du pont sur le Calers. Une plaque commémorative a été installée en rive droite : la hauteur représentée n'est pas un repère de crue !

Pont submergé vers le max de crue - [(c) Commune de Gaillac-Toulza]
