## Hameau de Baladot - Saint Quirc

**Commentaires :** Hameau inondé en 2018 par la crue du Calers

**Code :** WEB\_S\_202001205115

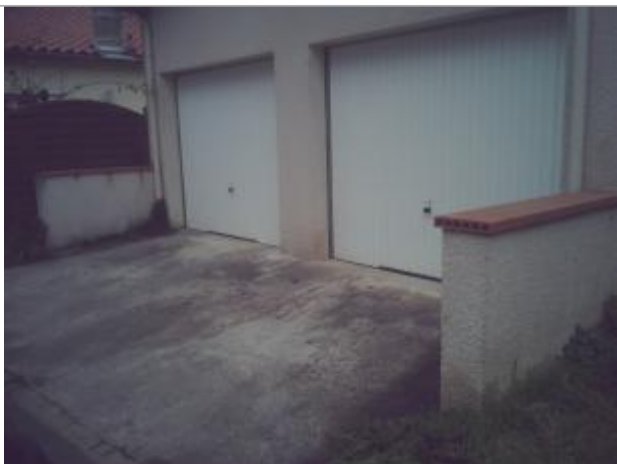
**Commentaires :** Suite à de violents orages stationnaires, le lundi 16 juillet 2018 au matin une crue éclair a inondé ce point bas de Saint-Quirc. Le pont a été saturé mais les débordements ont eu lieu en amont rive droite, ont traversé les jardins et maisons riveraines.

Garages lors du relevé topographique - trace encore visible sur le crépis - décembre 2019
