Commune : CAUJAC

20-25 Rue du Stade

1 Repère(s) sur le site

Unité de gestion : Garonne-Tarn-Lot
 Code : WEB_S_202001213413 Date de mise à jour : 22/01/2020
 Auteur : SYMAR-ValAriège

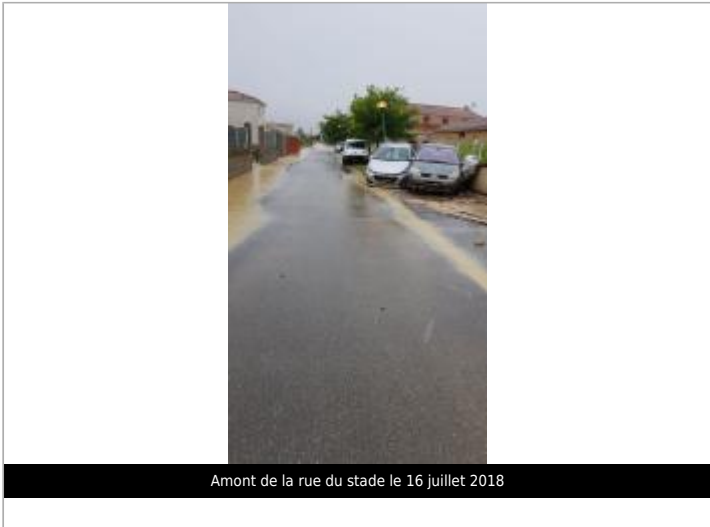
Amont de la rue du stade le 16 juillet 2018

Commentaires : Le lundi 16 juillet 2018 vers 8h du matin, une vague a submergé le nouveau lotissement avec plus d'1m d'eau par endroits. Cette inondation importante fait suite à une série d'orages localisés et stationnaires les jours précédents. L'inondation a été brève (quelques minutes). De nombreux dégâts sont à déplorer (véhicules, bâtiments...).

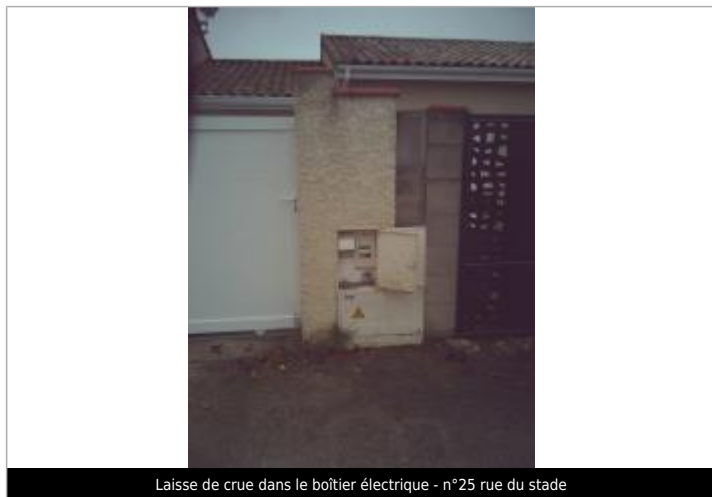
Laisse de crue dans le boîtier électrique - n°25 rue du stade

Méthode : GPS
 Commentaires sur le nivellement : Levé effectué sur les laisses d'inondations visibles dans les boîtiers EDF au niveau du n°25 rue du stade.
 Précision 2.8cm
 Référence nivelée : Marque d'inondation
 Système altimétrique : NGF IGN 1969 (système normal)
 Altitude de la référence (en m) : 211.620 m
 Altitude calculée de l'eau (en m) : 211.62
