Commune : CAUJAC

20-25 Rue du Stade

Code : WEB\_S\_202001213413

Nature du repère : Laisse d'inondation

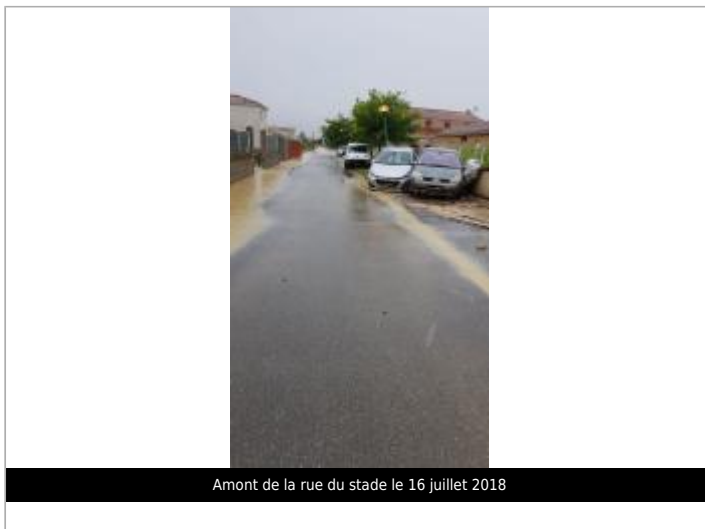
Amont de la rue du stade le 16 juillet 2018

**Commentaires :** Le lundi 16 juillet 2018 vers 8h du matin, une vague a submergé le nouveau lotissement avec plus d'1m d'eau par endroits. Cette inondation importante fait suite à une série d'orages localisés et stationnaires les jours précédents. L'inondation a été brève (quelques minutes). De nombreux dégâts sont à déplorer (véhicules, bâtiments...).

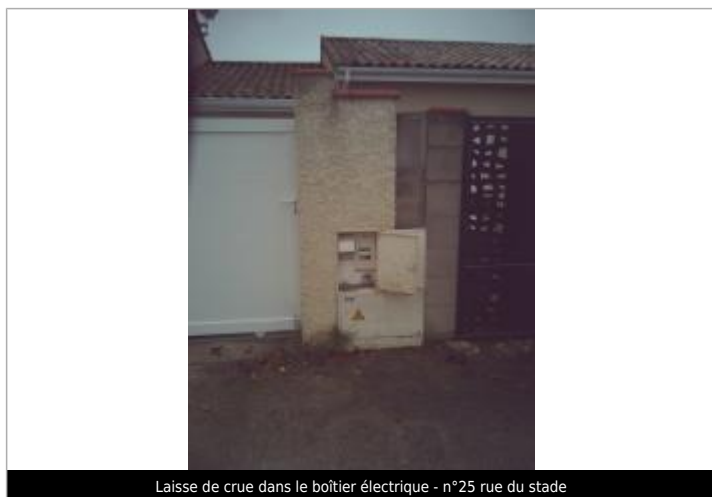
Laisse de crue dans le boîtier électrique - n°25 rue du stade

**Commentaires sur le nivellement :** Levé effectué sur les laisses d'inondations visibles dans les boîtiers EDF au niveau du n°25 rue du stade.
