Commune : CAUJAC

20-25 Rue du Stade

Code : WEB_S_202001213413

Nature du repère : Laisse d'inondation

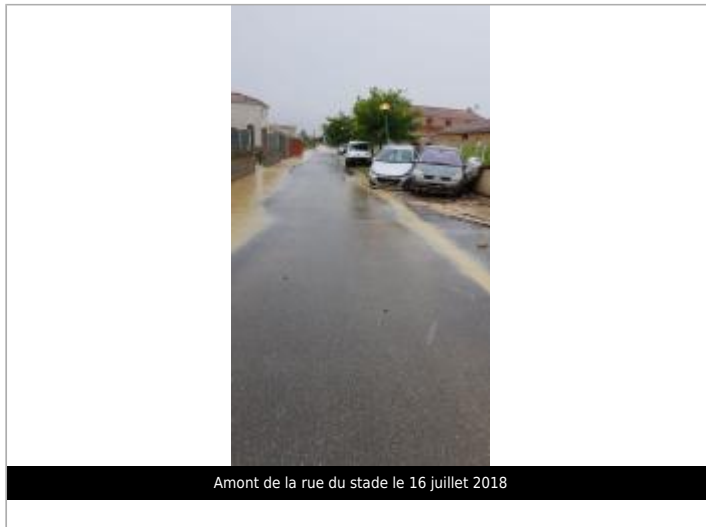
Amont de la rue du stade le 16 juillet 2018

Commentaires : Le lundi 16 juillet 2018 vers 8h du matin, une vague a submergé le nouveau lotissement avec plus d'1m d'eau par endroits. Cette inondation importante fait suite à une série d'orages localisés et stationnaires les jours précédents. L'inondation a été brève (quelques minutes). De nombreux dégâts sont à déplorer (véhicules, bâtiments...).
