Commune : CAUJAC

Place du lotissement du stade

Code : WEB_S_202001212600

Commentaires : Le lundi 16 juillet 2018 vers 8h du matin, une vague a submergé le nouveau lotissement avec plus d'1.5m d'eau par endroits. Cette inondation importante fait suite à une série d'orages localisés et stationnaires les jours précédents. L'inondation a été brève (quelques minutes). De nombreux dégâts sont à déplorer (véhicules, bâtiments...).

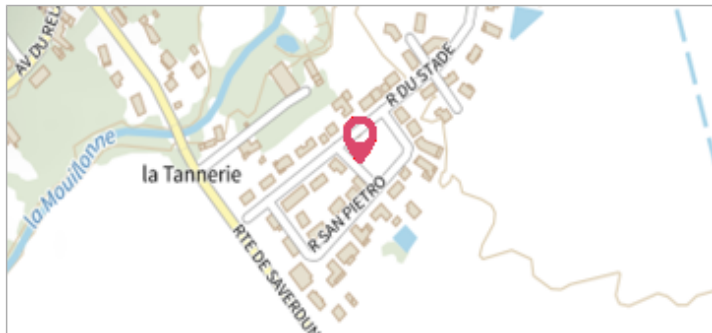
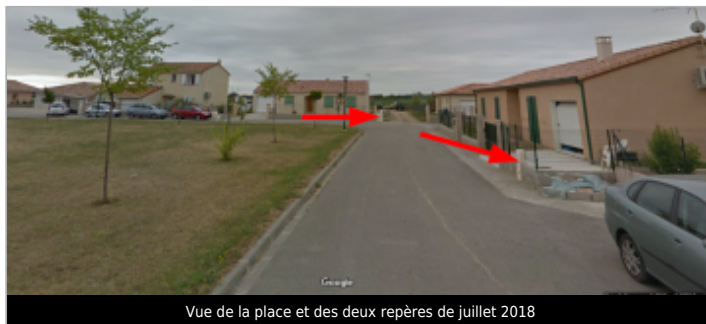
Vue de la place et des deux repères de juillet 2018

Deux marques de crues sont relevés dans les boîtiers EDF.
