Commune : **CAUJAC**

Place du lotissement du stade

Repère(s) sur le site

Code : WEB_S_202001212600

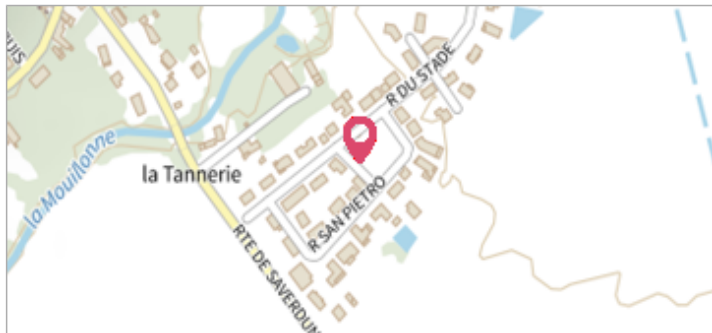
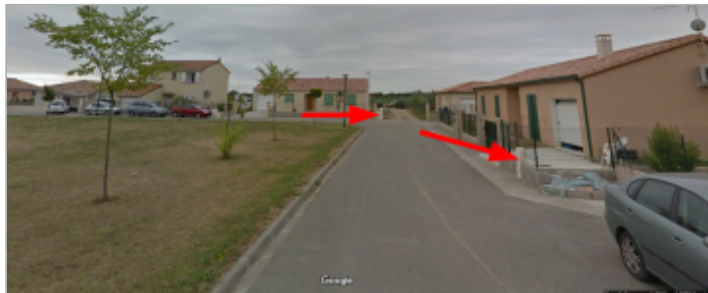
Vue de la place et des deux repères de juillet 2018

Deux marques de crues sont relevés dans les boîtiers EDF.

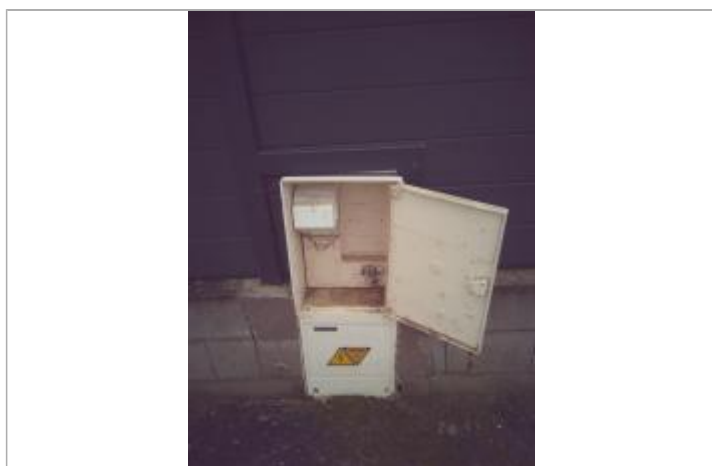
Commentaires : Le lundi 16 juillet 2018 vers 8h du matin, une vague a submergé le nouveau lotissement avec plus d'1.5m d'eau par endroits. Cette inondation importante fait suite à une série d'orages localisés et stationnaires les jours précédents. L'inondation a été brève (quelques minutes). De nombreux dégâts sont à déplorer (véhicules, bâtiments...).

Marques relevées dans le boîtier électrique du n°11

Commentaires sur le nivellement : Relevé GPS (précision 2.5cm) dans le boîtier électrique devant le n°18

Altitude calculée de l'eau (en m) : 211.19 m
