Commune : **TARASCON-SUR-ARIEGE**

n°96 av. Victor Pilhes - angle Sud-Ouest de la maison

Unité de gestion : Garonne-Tarn-Lot
Code : WEB_S_202001300041 **Date de mise à jour :** 24/02/2020
Auteur : SYMAR-ValAriège

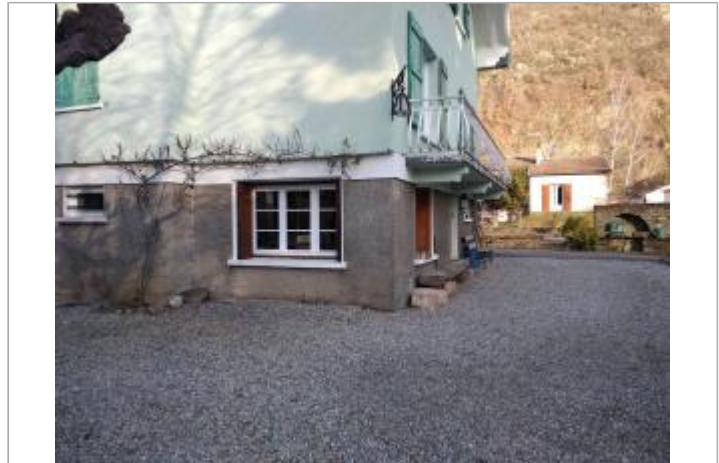
Vue de l'angle de la maison - janv2020

Commentaires : En 1982 l'eau a inondé le rez-de-jardin de la maison et est arrivée environ 6cm sous le rebord de la fenêtre. Les traces sur le crépis sont toujours visibles en janvier 2020.

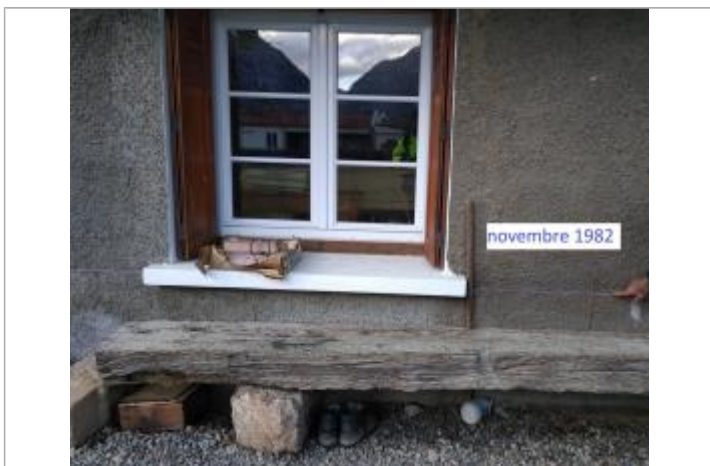
Nature du repère : **Laisse d'inondation**

Maximum de l'inondation : Oui
Visibilité : Oui

Hauteur atteinte lors de la crue de novembre 1982
