Commune : TARASCON-SUR-ARIEGE

n°96 av. Victor Pilhes - angle Sud-Ouest de la maison

Repère(s) sur
le site

Code : WEB_S_202001300041 Date de mise à jour : 24/02/2020

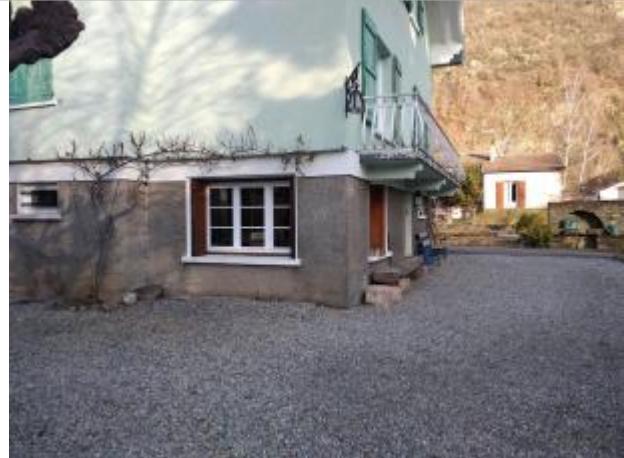
Vue de l'angle de la maison - janv2020

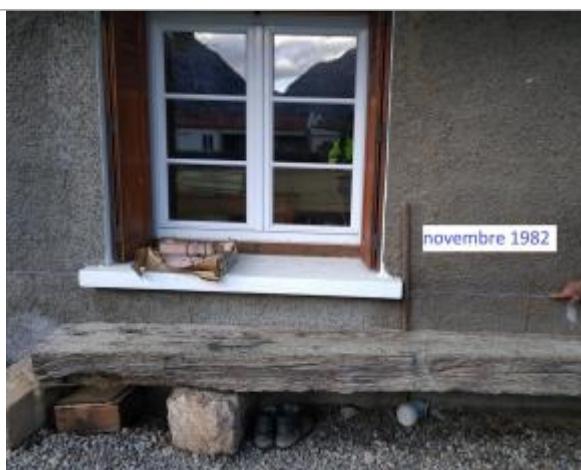
Commentaires : En 1982 l'eau a inondé le rez-de-jardin de la maison et est arrivée environ 6cm sous le rebord de la fenêtre. Les traces sur le crépis sont toujours visibles en janvier 2020.

Hauteur atteinte lors de la crue de novembre 1982
